Titel: Industriefussbodenkonstruktion mit Fussbodenheizung
Datum: 06-07 /16
Autor: Siegfried Heuer (Berufssachverständiger und Lehrbeauftragter)
Firma: ISH-Institut Bau- und Fußbodentechnik

In einer neu erstellten Produktionshalle / Werkhalle hat ein Generalunternehmer eine neue beheizte Industriefußbodenkonstruktion hergestellt.

Der öffentlich bestellte und vereidigte Berufssachverständige und Lehrbeauftragte Siegfried Heuer wurde beauftragt, von der Bestellerseite, diese Industriefußbodenkonstruktion nach den allgemein anerkannten Regeln der Technik zu überprüfen und über den vorgefundenen Sachverhalt ein außergerichtliches Beweissicherungsgutachten im Rahmen der Umkehr der Beweislast zu erstatten.

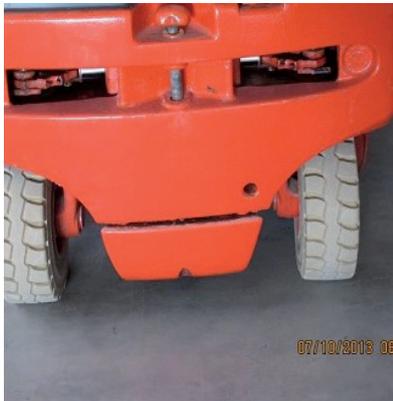
Die Flurförderzeuge/Hubwagen/Gabelstapler wurden ebenfalls in Augenschein genommen, überwiegend ist im Einsatz ein Flurförderfahrzeug mit der Bezeichnung = „Linde“ = Leergewicht beträgt 2.000 kg.

Nach Aussagen der Beauftragten der Bestellerin ist von einer Gesamtbelastung des vorgenannten Flurförderfahrzeuges von 4.000 kg auszugehen (verteilt

über Radpressdruckbelastung = Gummibereifung).

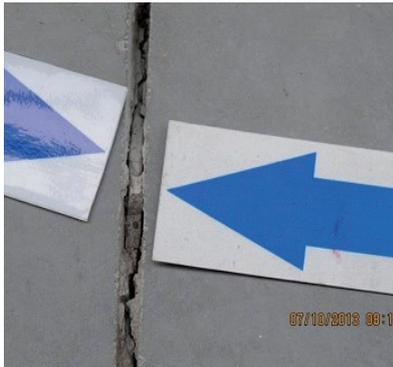
- Die jeweiligen Betonfelder, unterteilt durch Scheinfugen/Kellenschnitte wiesen Abmessungen von 10 m x 6 m auf.

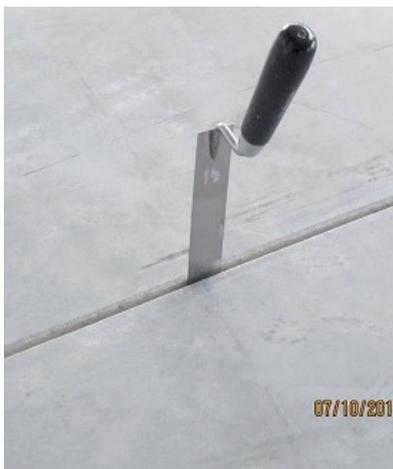
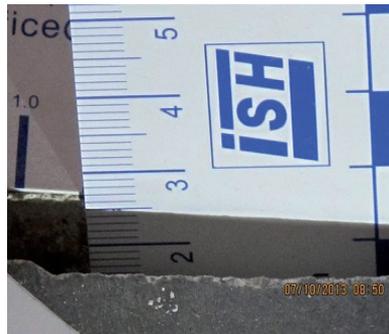
- Die Produktionshalle weist eine Abmessung von einer Länge = 50 m und einer Breite von 25 m auf.
- Die Scheinfugen/Kellenschnitte (angeschnittene Fugen) wiesen unterschiedlich verteilt, Kantenbrüche (mechanische Beschädigungen) auf.

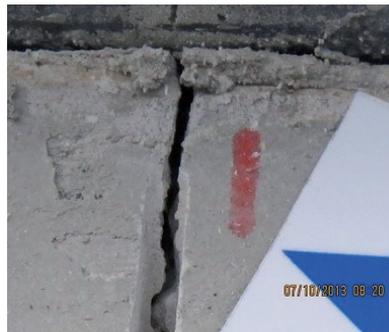
- Die vorgenannten Scheinfugen/Kellenschnitte wiesen, bedingt durch Verunreinigungen, insbesondere „Schleifrückstände“, sehr unterschiedliche Fugentiefen (geprüft mit einem Metallspachtel und Fotometer/Metermaß) von 20 mm bis max. 50 mm Tiefe auf.

Bezogen auf die Herstellung und Ausbildung von Scheinfu-

gen ist auszusagen, dass diese frühestmöglichst in den jungen Beton eingeschnitten werden. Die Fugenschnitte haben eine Schnitttiefe von 1/4 bis 1/3 der Plattendicke, wobei eine ggf. vorhandene obere Bewehrung durchtrennt wird. Neben heizungstechnischen Anforderungen sind bei der Planung von beheizten Industrieböden weitere Sachverhalte zu berücksichtigen:

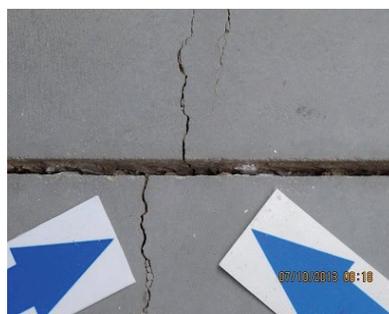
- Die angeschnittenen Fugen waren nicht überall geradlinig zu den jeweiligen Metallstützen hingehend ausgebildet; von einer funktionsfähig ausgebildeten/ingeschnittenen Scheinfuge kann diesbezüglich nicht die Rede sein.

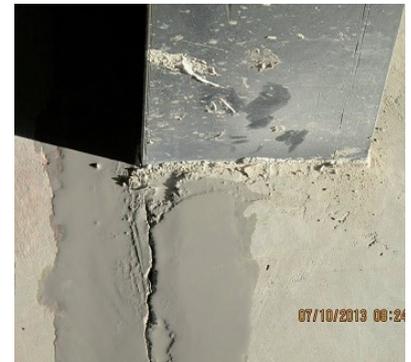
- Von den vorgenannten „Sollrissfugen“ = Kellenschnitten ausgehend, wurde ein Vielzahl Risse geradlinig ermittelt, einhergehend mit weitergehenden Krakeleerissen.
- Einzelne Fugen (= Schein-

fugen) wiesen Erhöhungen aufgrund der nicht funktions-tauglichen Einschnitte und fehlenden Bewegungsfugen auf.

Bezogen auf die hier in Rede stehende beheizte Fußbodenkonstruktion in der gesamten Produktionshalle/Werkhalle der Bestellerin fehlen funktionstaugliche Randfugen/Raumfugen sowie unabdingbar erforderliche Bewegungsfugen.

Die Erstellung des Fugenplanes ist Aufgabe des Planers.

Im Fugenplan sind insbesondere die Einbauteile in der Betonplatte, wie z. B. Grubenfundamente, Einzelfundamente, Schächte, Ablaufrinnen und aufgehende Bauteile zu berücksichtigen. Es sind quadratische oder gedrungene rechteckige Felder anzustreben; das Längen-/Breitenverhältnis der Plattenfelder soll 1,5 : 1 nicht überschreiten.

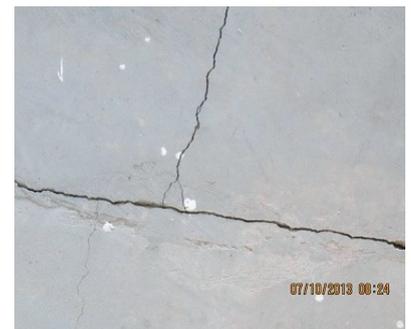
Jeweils zu den angrenzenden Bauwerksteilen hingehend, aber auch zu den Metallstützen hingehend, wurden keine funktions-tauglichen/funktionsfähigen Randfugen/Raumfugen ermittelt. Die gesamte Industriefußbodenplatte (die „Betonscheibe“) weist Spannungsanhäufungen auf und zwar aufgrund fehlender Bewegungsfugen und nicht funktionstauglich hergestellten Randfugen/Raumfugen zu den jeweiligen angrenzenden Bauwerksteilen hingehend.

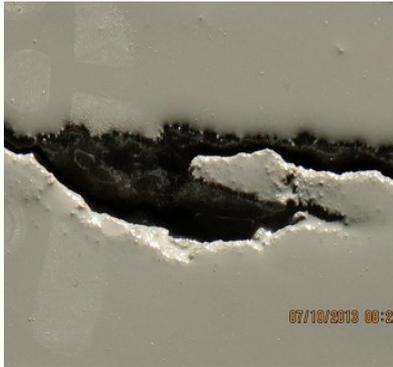
Im hinteren Teilbereich der Pro-

duktionshalle, dort wo sich eine Tagesansatzfuge befindet, wurden erhebliche Ausbrüche mit zusätzlichen Rissen innerhalb der Fuge zu den angrenzenden Flächenbereichen hingehend innerhalb des Betonuntergrundes ermittelt.

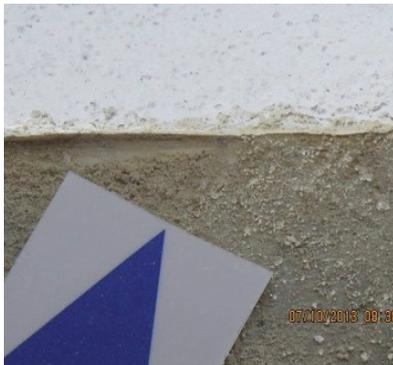
Im hinteren Teilbereich der Produktionshalle, dort wo sich eine Tagesansatzfuge befindet, wurden erhebliche Ausbrüche mit zusätzlichen Rissen innerhalb der Fuge zu den angrenzenden Flächenbereichen hingehend innerhalb des Betonuntergrundes ermittelt.

Die bisher durchgeführten Nacherfüllungen mit einem Reaktionsharz brachten nicht den gewünschten Erfolg, eine erhebliche unübliche Harzvolumenkonzentration (Reaktionsharz ohne Quarzsandabstreue) war nachweisbar. Aufgrund des beschriebenen Sachverhaltes hinsichtlich der hier in Rede stehenden Schäden innerhalb der Industriefußbodenkonstruktion ist festzustellen, dass diese beheizte Lastver-

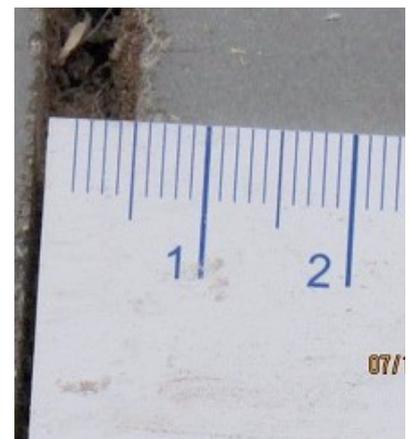
- Unterschiedlich breite Längs- und Querrisse sowie Kreuzrisse in sehr unterschiedlichen Breitenabmessungen, jedoch größer 0,5 mm.

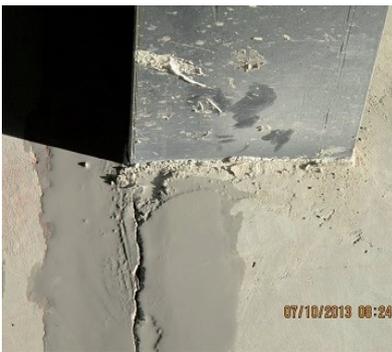
Besonders gravierend waren die handwerklichen Fehlleistungen = gravierendes Flickwerk durch Rissanierungen mittels Epoxidharzsysteme.
