Parkettschaden 2-schicht Riemenparkett Akazie gedämpft

Objekt:	Attika Wohnung, Neubau-Wohnüberbauung 8102 Oberengstringen
Verlegedatum:	Februar 2005
Bodenaufbau:	ZE mit Bodenheizung 1K PU-Kleber (elastisch) Zweischichtparkett Akazie gedämpft / natur Oberfläche geschliffen und versiegelt
Schadensbild:	Hohlstellen Deckschichtablösungen

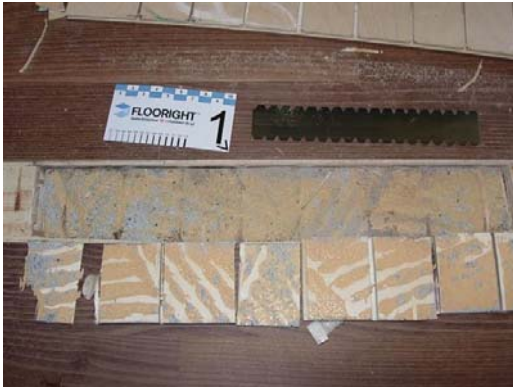
Klebstoffbild: Die Wahl der Zahnpachtel entsprach den Angaben des Klebstoffherstellers, gute Benetzungen war sichtbar.

Gute Benetzung mit vorgegebener Herstellerzahnung.

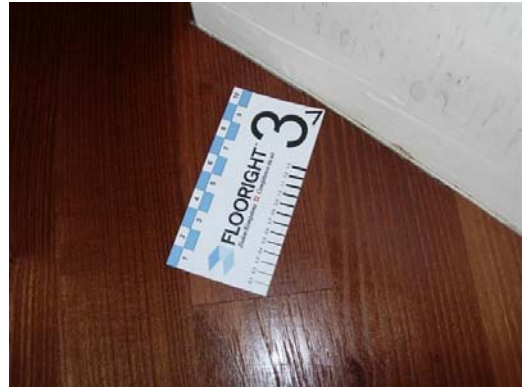
Zu geringer Wandabstand (Für den Schaden nicht relevant).

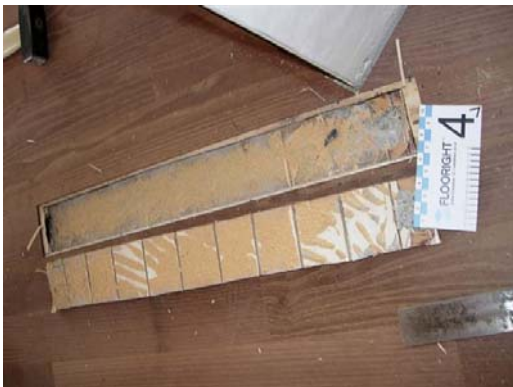
Parkett: Die Verlegung hatte teilweise einen zu geringen Wandabstand.
Es konnten Hohlstellen erkannt werden die nicht mehr im Toleranzbereich gemäss ISP Merkblatt 7 liegen.

Hohlklingende Riemen trotz einer perfekten Verklebung (Decklamellen).

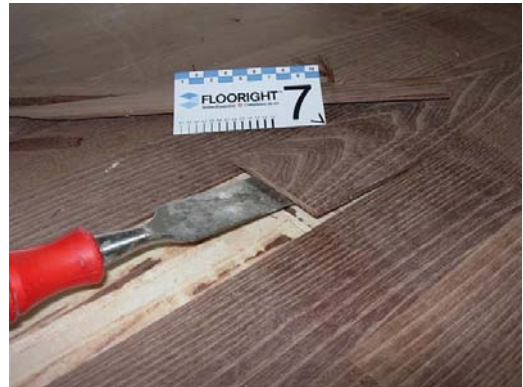
Leichte Ablösung der Decklamellen (Mangelhafte Verbindung).

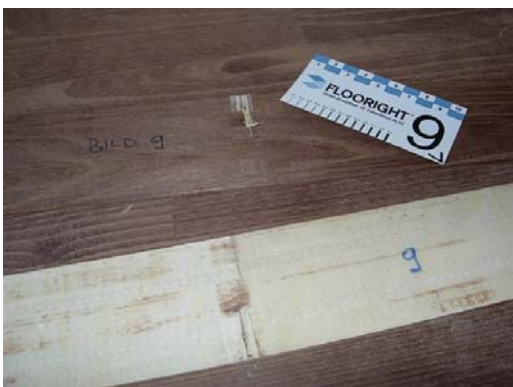
Decklamellen Beim Entfernen einzelner, hohl klingender Deckschichten wurden partielle Ablösungen vom Trägermaterial festgestellt.
Der Klebstoff konnte am Stück vom Trägermaterial abgezogen werden.

Abgelöste Decklamellen vom Trägermaterial.

Parkett: Im weiteren Verlauf der Verlegearbeiten traten zunehmend Deckschichtablösungen auf. Nach weiteren Abklärungen unter Einbezug des Parkett-Herstellers wurde beschlossen, dass das Parkett vollständig entfernt werden muss.

Belag: Es musste ein neues Parkett verlegt werden.

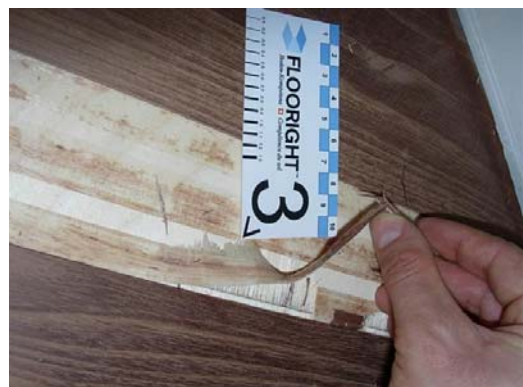
Decklamellenkleber haftet hautähnlich an der Trägerschicht (sehr schlechte Verbindung).
