Titel: Tatort: Fußboden in einem Verbrauchermarkt
Datum: 04/15
Autor: Siegfried Heuer (Berufssachverständiger und Lehrbeauftragter)
Firma: ISH-Institut Bau- und Fußbodentechnik

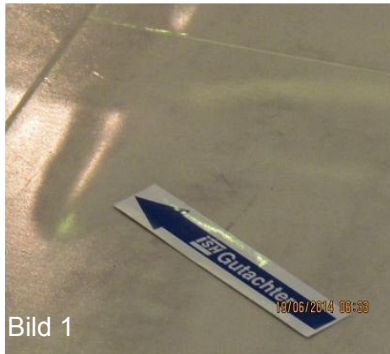
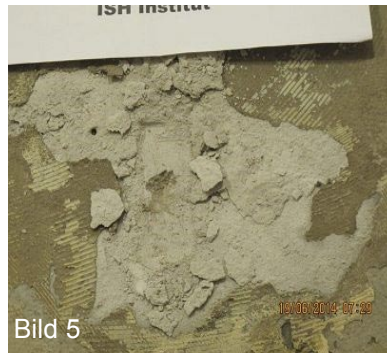
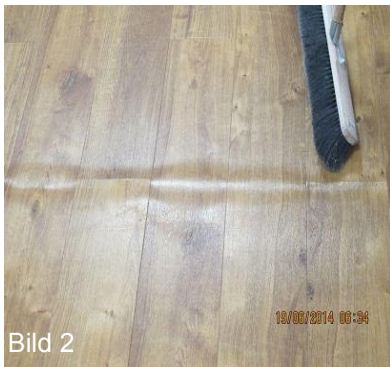
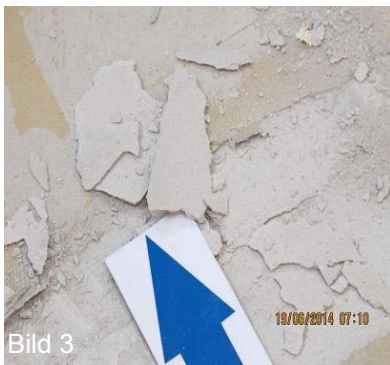
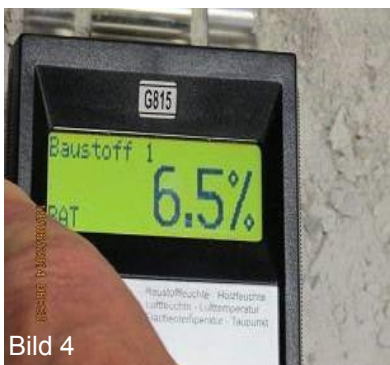
Der Besteller hat gegenüber dem Auftragnehmer nach einer Nutzung von ca. 3 Monaten dieser hier in Rede stehenden Design-Bodenbelagebene Mängelrüge erteilt. Gerügt wurde, dass sich einzelne Design-Bodenbelagflächen/Design-Bodenbelagelemente „wurmartig“ verformt haben und partiell auch blasenartige Erhöhungen innerhalb der Design-Bodenbelagebene entstanden sind.

In besonderer Weise konnte der Nachweis erbracht werden, dass sich jeweils im Bereich der Plattenfugen/Fliesenfugen der Design-Bodenbelag einer Formveränderung unterzogen hat. Sehr deutlich konnten jeweils deckungsgleich zwischen den Fliesenfugen/Plattenfugen die ent-

Die elektronischen/kapazitiven Feuchtemessungen aber auch die gravimetrischen Feuchtigkeitsbestimmungen haben bestätigt, dass über die „Mörtelfugen“ der Fliesen/Platten sowie über die mit Mörtel egalisierten „Ausschlitzungen“ überhöhte Feuchtigkeit kapillar schadhaft wirksam geworden ist.

Die Bilder 1 – 5 zeigen die in diesem Fachbeitrag beschriebenen Sachverhalte sehr deutlich. Einerseits die besonders erheblichen wurmartigen und blasenartigen Erhöhungen der Design-Bodenbelagelemente und andererseits auch das mangelhafte ad-häsive und kohäsive Verhalten der Verlegewerkstoffsysteme unter Einwirkung der überhöhten Feuchtigkeit aus dem Untergrund. In diesem Fall gilt die Design-Bodenbelagebene „an verkehrter Stelle“ als „Dampfbremse“.

Für den Auftragnehmer war es mit der im Verkehr üblichen Sorgfalt erkennbar, dass es sich hierbei um einen Untergrund handelt, der erdreichangrenzend vorliegt. Der Auftragnehmer hat keine Bedenken gegen die Ausführungen seiner Leistungen geltend gemacht. Grundsätzlich müssen bei erdreichangrenzenden Bauwerksteilen (= Betonsohlen o. ä., Fliesen und Platten o. ä.) nach entsprechenden Unterbodenvorbereitungsarbeiten 2-K-Epoxidharzsysteme Verwendung finden, in Form einer „kapillarbrechenden Feuchtigkeitsabdichtung“.
