Titel: Wenn sich der Boden senkt
Datum: 05/15
Autor: Siegfried Heuer (öffentlich bestellter und vereidigter Berufssachverständiger)
Firma: ISH Institut und Sachverständigenbüro für Bau- und Fussbodentechnik GbmH

Verdammt nochmal - wie konnte so etwas passieren?

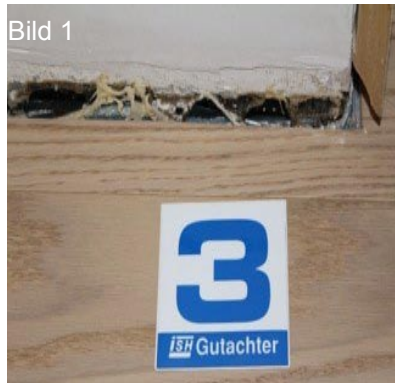
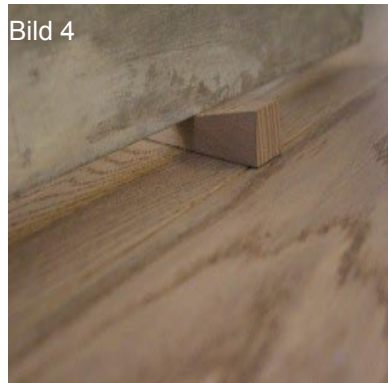
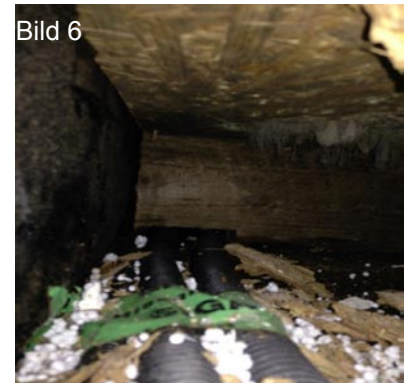
Auf einer Länge von ca. 3,00 m jeweils von der Mitte des Raumes ausgehend zu den Außenwänden hingehend war die Absenkung des Fußbodens aufgrund des Fugenabstandes zwischen Unterkante Sockelleiste und Oberkante Fußboden sehr deutlich sichtbar.

Es wurden Fugen bzw. Höhendifferenzen von 15 mm bis 30 mm im Wohnbereich ermittelt.

Zu den Außenwänden hingehend (Straßenseite und Terrasse) wurden Fugenabstände/Höhendifferenzen von 10 mm bis 20 mm konstatiert. Diese unüblichen Bodenabsenkungen wurden selbstverständlich vom Besteller gegenüber dem Generalunternehmer gerügt.

Die Bilder 1-3 zeigen die unüblichen Absenkungen der gesamten Fußbodenkonstruktion in diesem hier in Rede stehenden Projekt.

Es kann ausgesagt und festgestellt werden, dass eine Erneuerung der Gesamtkonstruktion aufgrund des vorgenannten Sachverhaltes unabdingbar zeitnah erforderlich ist. Die Tragfähigkeit der Lastverteilungsschicht (= OSB-Holzwerkstoffplatte) kann nicht mehr gewährleistet werden. Die Schadensursachen

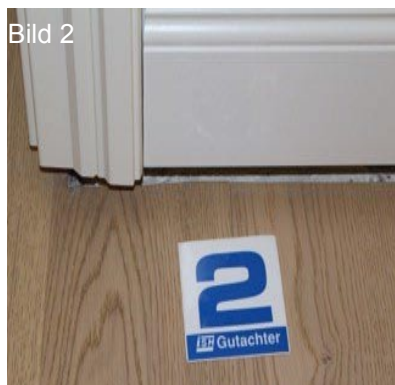
Bei der anschließenden stichprobenartigen Überprüfung der Mehrschichtparkettfläche mittels Richtscheit und Messkeile (Ebenheitsmessungen) konnte festgestellt werden, dass erhebliche toleranzüberschreitende Unebenheiten vorliegen (bezüglich der Ebenheit und der Winkligkeit des Untergrundes).

So wurden z. B. auf einem Nennmaß von 1,50 m Unebenheiten von 10 mm nachgewiesen.

Bild 4 zeigt die unüblichen Unebenheiten auf kurzen Nennmaßbereichen, aufgrund von Absenkungen/Verformungen der Fußbodenkonstruktion.

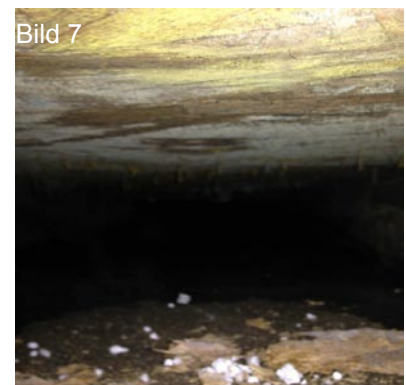
Die OSB-Platte lag in den jeweiligen Prüfstellenbereichen aufgeweicht bzw. fühlbar nass vor. Oberhalb der Bitumenabdichtung/Schweißbahnen war Feuchtigkeit im Aggregatzustand flüssig deutlich erkennbar und auch fühlbar. In dem bereits genannten Hohlraum wurde eine relative Luftfeuchtigkeit zwischen 68 % bis 90 % gemessen.

Die unüblich hohe Feuchtigkeitskonzentration wurde mittels Testofon und dem Baustofffeuchteprüfgerät „GANN 4050“ nachgewiesen. Es wurden Feuchtigkeitswerte von > 140 Digits gemessen (= Nassbereich).

Bild 5 zeigt die durch Feuchtigkeit zerstörte/aufgeweichte OSB-Holzwerkstoffplatte.

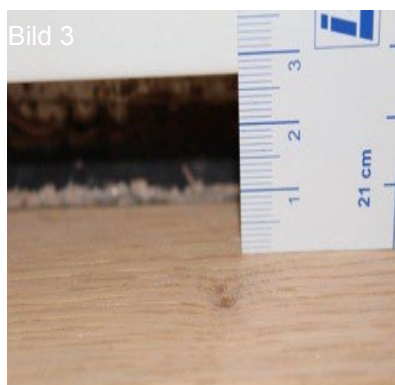
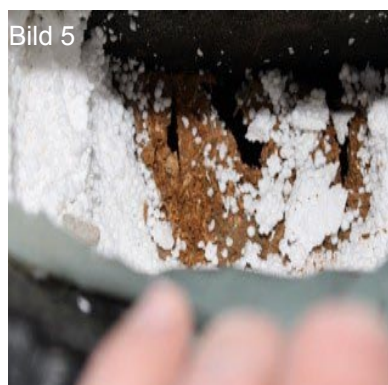
Weitere Kontrollprüfungen haben ergeben, dass sich an der Unterseite der OSB-Platte Sporenbildungen und Pilzansammlungen gebildet haben.

- Bildung von Kondensationsfeuchte (= innere Kondensation)
- fehlende Luftzirkulation im Hohlraum
- Feuchtigkeitseinwirkungen/-konzentrationen im Hohlraum aufgrund von Dampfdiffusion und/oder kapillarer Feuchtigkeitsbewegung.

Die Bilder 6 und 7 zeigen den in diesem Fachbeitrag genannten Hohlraum mit deutlich sichtbaren Feuchteschäden, Pilzsporen und Pilzansammlungen.
