**Titel:** Bituminöser Untergrund ist kein Gussasphaltestrich

**Autor:** Siegfried Heuer, (öffentlich bestellter und vereidigter Berufssachverständiger)

**Firma:** Institut und Sachverständigenbüro für Bau- und Fußbodentechnik GmbH

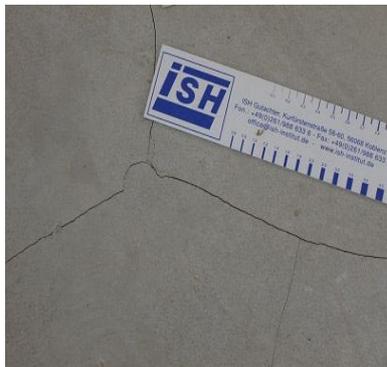
und textile Bodenbeläge vollflächig verlegt bzw. geklebt. Bevor jedoch der Gesamtauftrag/die Gesamtleistung abgeschlossen war, hat der Besteller gegenüber dem Auftragnehmer bereits Mängelrüge erteilt. Gerügt wurde, dass einerseits die zementäre Spachtelmasse/Ausgleichmasse Hohlleger und eine Vielzahl Risse und Rissmarkierungen aufgewiesen hat und beim Begehen der bereits fertiggestellten Bodenbelagflächen „Knarr- und Knistergeräusche“ deutlich akustisch wahrnehmbar waren.

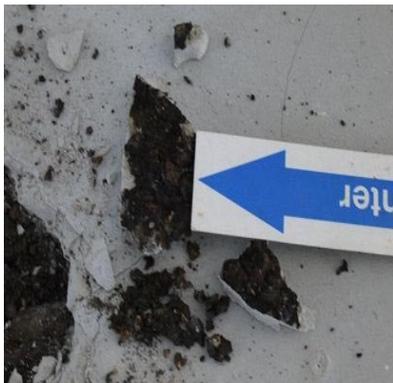
Nach entsprechenden Reinigungsmaßnahmen (mechanischen Reinigungsmaßnahmen und weitergehenden Säuberungsmaßnahmen) konnte festgestellt werden, dass sich partiell noch Klebstoffriefen und Klebstoffkuppen sowie andere Schmutzablagerungen auf der Oberfläche des Untergrundes befanden.

Mit der im Verkehr üblichen Sorgfalt konnte jedoch bereits festgestellt werden, dass es sich nicht um einen Gussasphaltestrich handelt (hinsichtlich Festigkeit, keine Quarzsandabstreuung).

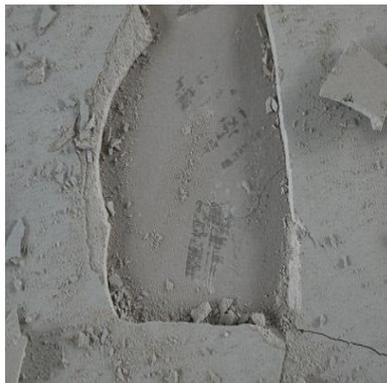
- eine Vielzahl Hohlleger einhergehend mit Bruchzonenverlagerungen innerhalb des egalisierten/gespachtelten bituminösen Untergrundes vorlagen,
- Knarr- und Knistergeräusche der Spachtelmasse/Ausgleich-

masse einhergehend mit teilweise klaffenden Spachtelmassenschollen sichtbar waren bzw. vorlagen (mit Aufwölbungen/Verformungen),

c) eine Vielzahl Kreuzrisse und Längsrisse sich innerhalb der Spachtelmassenschichten befanden, die bereits bei üblicher Begehfrequenz Vibrationen = Nachgiebigkeiten der Spachtelmassenschichten aufwiesen, und zwar in den Teilflächenflächen, wo Spannungsrisse ermittelt worden sind und andere Verformungen des bituminösen Untergrundes.

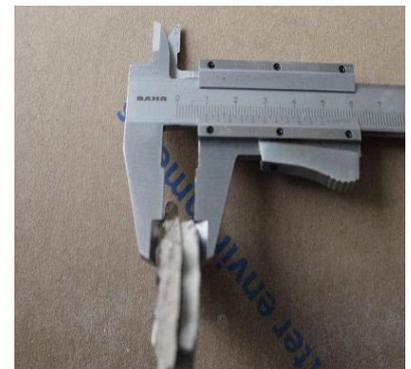
Im Rahmen weiterer Kontrollprüfungen bezüglich der Spachtelmassenschichtdicken konnte der Nachweis erbracht werden, dass Ausgleichmassenschollen/Spachtelmassenschollen in Schichtdicken bis zu 18 mm vorlagen. Die erheblichen abnormen Spannungsanhäufungen haben die vielschichtigen Risse und Hohlleger innerhalb der Fußbodenkonstruktion verursacht. Irreparable Fußbodenschäden liegen dementsprechend vor.

Die Funktionstauglichkeit/Funktionalität der Bodenbelagarbeiten war und ist somit nicht gegeben. Überall dort, wo diese hier in Rede stehenden abnormen Spannungsrisse entstanden sind, muss auch der bituminöse Untergrund, also der Bitumenemulsionsestrich, von der Oberfläche der Betondecken entfernt werden.

In diesem Teilflächenbereichen muss eine neue zementäre Schnellestrichlastverteilungsschicht hergestellt werden.

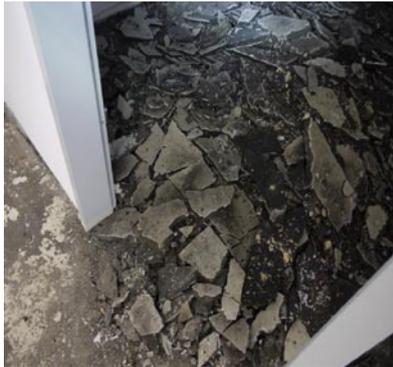
Die erheblichen abnormen Spannungsanhäufungen haben die vielschichtigen Risse und Hohlräume innerhalb der Fußbodenkonstruktion verursacht.

Irreparable Fußbodenschäden liegen dementsprechend vor.
