Titel: Designbelag in Wellen
Datum: 10/15
Autor: Siegfried Heuer (öffentlich bestellter und vereidigter Berufssachverständiger)
Firma: ISH Institut für Bau- und Fussbodentechnik

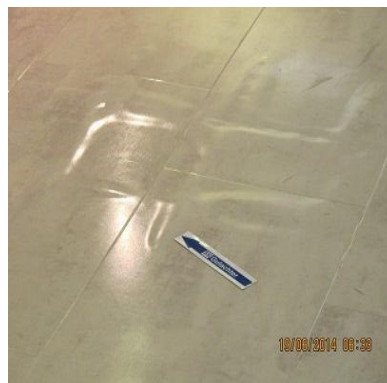
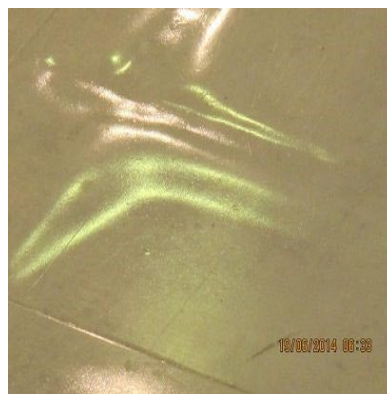
a) Unübliche erhebliche „wurmartige“ Erhöhungen des Bodenbelages,

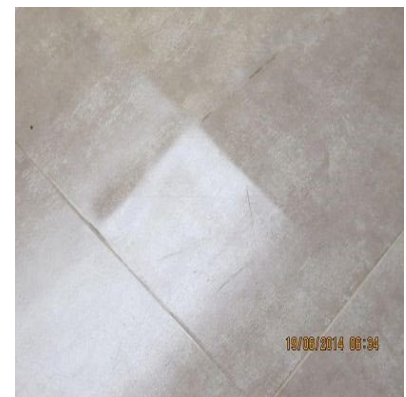
b) Kohäsionsbrüche sowie

Adhäsionsbrüche innerhalb der zementären Spachtelmassenschicht/ Ausgleichsmassenschicht,

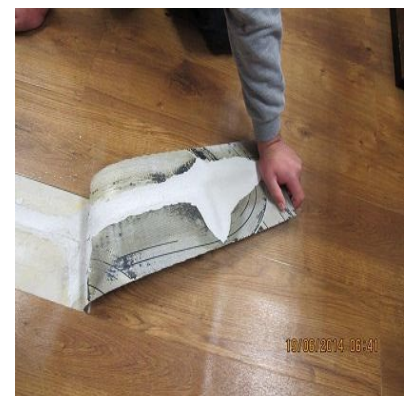
c) schollenartiges Ablösen von Spachtelmassenschollen.

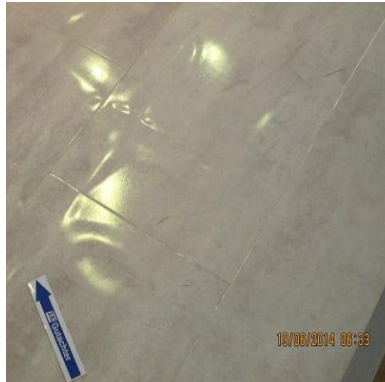
a) Gegen Erdreich angrenzende Fußbodenkonstruktion,

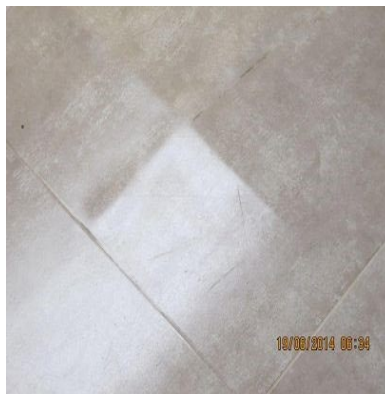
b) fehlende kapillarbrechende Schicht auf der Oberfläche des Untergrundes (obwohl die Bestellerseite den Auftragnehmer diesbezüglich beauftragt hatte),

Eine Neuverlegung der Design-Bodenbelagebene nach entsprechenden Unterbodenvorbereitungsarbeiten und Herstellung einer funktionstauglichen kapillarbrechenden Schicht ist unabdingbar erforderlich.

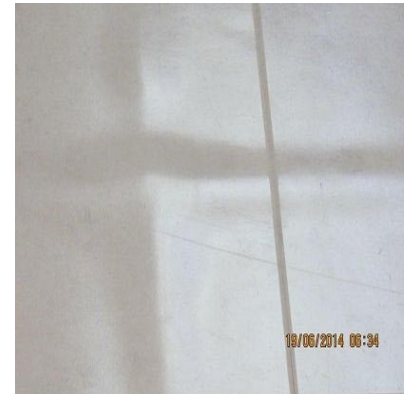
c) die erheblichen Anarbeiten/Ausschlitzungen des bituminösen Untergrundes mit mineralischen Schichten war für den Auftragnehmer mit der im Verkehr üblichen Sorgfalt erkennbar und gilt somit nicht als ein „verdeckter Sachverhalt“. Somit hat der Auftragnehmer diese Fußbodenschäden sowie alle Folgekosten mittelbarer und unmittelbarer Art zu vertreten.
