Titel: Altbausanierung = Bestandsuntergründe
Datum: 04/16
Autor: Siegfried Heuer (öffentlich bestellter und vereidigter Berufssachverständiger)
Firma: ISH-Institut Bau- und Fußbodentechnik

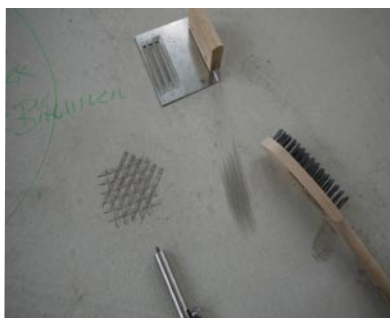
- Risse und Rissmarkierungen innerhalb der Ausgleichsmassenschicht/Spachtelmassenschicht,

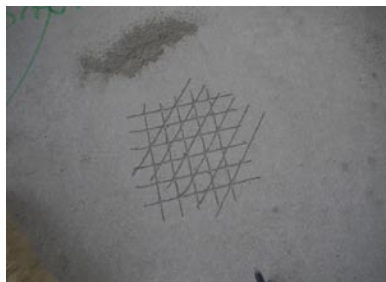
- Adhäsions- und Kohäsionsbrüche innerhalb der alten Verlegetwerkstoffsysteme einschließlich der Spachtelmassenschichten,
- weiche/labile Zonen der Spachtelmassenschichten

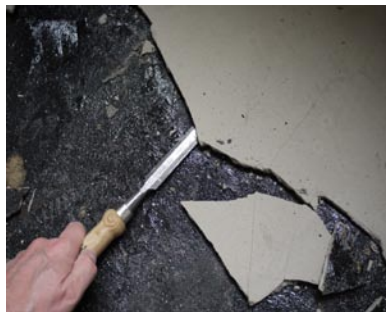
- unterhalb der Spachtelmassenschichten befand sich eine „schwarze Klebstoffsubstanz“, die als dehäsiv einzustufen war bzw. ist.

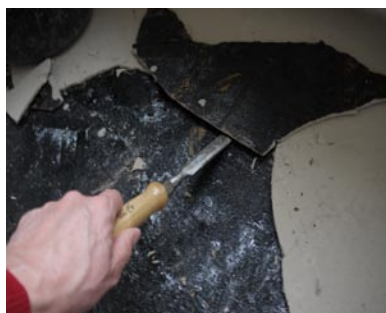
Die vorgenannte Probe wurde auf polyzyklische aromatische Kohlenwasserstoffe (= PAK) in

Anlehnung an die DIN ISO 18 287 hinsichtlich = PAK (EPA) überprüft.

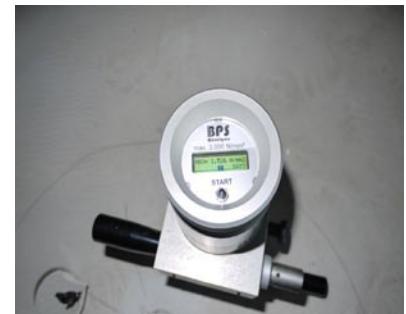
Das Ergebnis ergab den Nachweis, dass die bereits genannten polyzyklischen aromatischen Kohlenwasserstoffe = PAK vorhanden waren bzw. sind.

Als Leitkomponente zur Bewertung von PAK-Belastungen wird im Regelfall Benzo(a)pyren (BaP) herangezogen. Dieser Gehalt an BaP liegt mit maximal 1.3 mg/kg deutlich unterhalb des Grenzwertes von 50 mg/kg BaP für die Kanzerogenität von Zubereitungen im Sinne der Gefahrstoffverordnung. Fakt ist jedoch, dass die Ausgleichsmassenschichten/Spachtelmassenschichten, die mit Mängeln behaftet waren bzw. sind, großflächig von der Oberfläche des Untergrundes entfernt werden müssen. Die an Ort und Stelle durchgeführten Oberflächenhaftzugprüfungen und auch „Gittertziprüfungen nach Heuer“

sowie die Drahtbürstenbehandlungen haben weiterhin bestätigt, dass die vorgenannten Maßnahmen unabdingbar erforderlich sind, da sonst die Werterhaltung, Wertschöpfung und Nachhaltigkeit nicht gewährleistet werden kann und auch der Untergrund in diesem Zustand nicht den allgemein anerkannten Regeln des Fachs, nicht dem Stand der Technik und auch nicht den Anforderungen der VOB; Teil C, DIN 18 365 „Bodenbelagarbeiten“ entspricht.
