Titel: Ein Übel kommt selten alleine

Datum: 11/19

Autor: Bernhard Lysser - Experte ISP und Mitglied von Swiss Experts, der schweizerischen Kammer technischer und wissenschaftlicher Gerichtsexperten

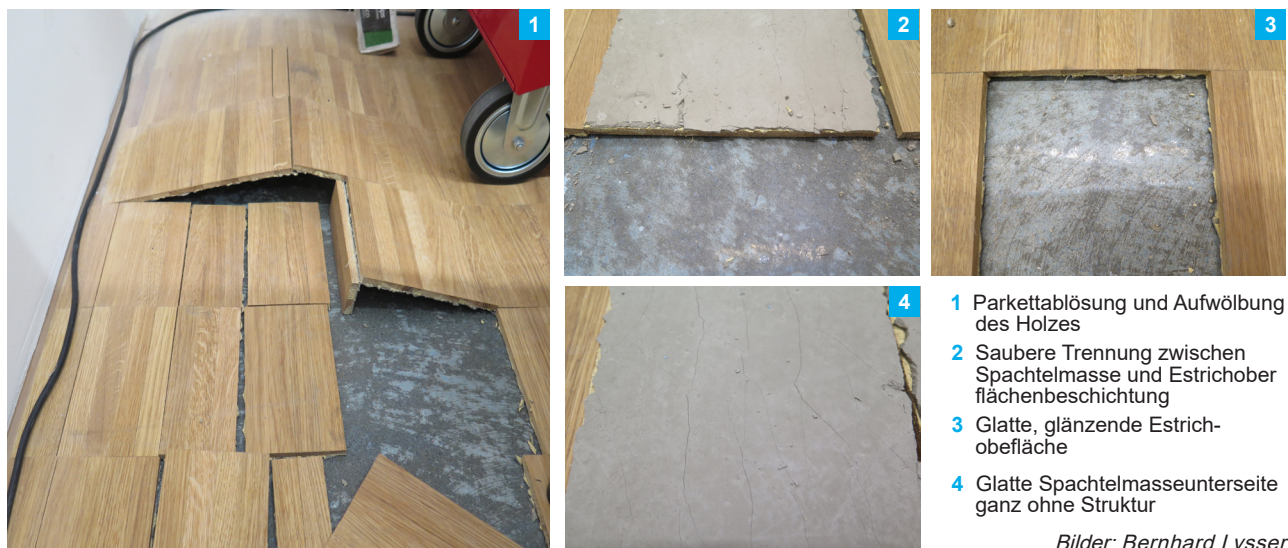
Anfangs des darauf folgenden Sommers löste sich das Parkett in einem Raum in mehreren Bereichen grossflächig vom Untergrund ab, stand auf und brach stellenweise beim Begehen des

Beim Augenschein vor Ort, zu welchem der Parkettverlegebetrieb trotz schriftlicher Einladung fern blieb, lag das Parkett in verschiedenen Bereichen ausgebrochen vor. Teilweise wölbte der Holzboden mehrere Zentimeter auf. Im Bereiche der Parkettausbrüche kam die Estrichoberfläche zum Vorschein. Darüber stellte der Gutachter eine glatte, glänzende und steinharte Beschichtung fest. Die "Glasschicht" wies keine Struktur auf. Auch erschien die Estrichoberflächenbeschichtung weder klebrig noch weich. Beim ausgebrochenen Parkett, wie auch bei weiteren Kontrollöffnungen durch den Gutachter, wies das Holz unterseitig den gesamten Klebstoff und eine nur sehr dünne Schicht Spachtelmasse von etwa 0,5 mm Einbaustärke auf. Die drei Elemente lagen ordentlich

und fest miteinander verbunden vor. Aber die Spachtelmasse haftete nicht auf dem Untergrund. Die Unterseite der zementösen Ausgleichsschicht erschien, wie die Estrichbeschichtung, ganz glatt, hart und ohne Struktur.

Die Ursache des beanstandeten Parkettbodens im Bereiche von Ablösungen, Aufwölbungen und Ausbrüchen lag in der fehlenden Haftung der Spachtelmasse auf die Epoxivorbereitung der Estriche, welche aus unerklärlichen Gründen aufgetragen wurde. Weder im Auftrag, noch aus bautechnischer Sicht war eine Dampfbremse / -sperre notwendig. Wäre die oberste Schicht der Imprägnierung mit Quarzsand abgestreut worden, hätte die Spachtelmasse eine mechanische Verbindung / Verkrallung erzeugen können, und das Parkett wäre auch mit der zu dünnen Spachtelmasse wohl kaum je ausgebrochen und weggefallen. Ohne Epoxigrundierung hätte eine der örtlichen Situation angepasste, auf den alten Untergrund aufgetragene Haftbrücke unter der Spachtelmasse ausgereicht.

Das Parkett erforderte über die gesamte Fläche eine Sanierung durch einen Ersatz. Nach dem Ausbruch, was sehr einfach und schnell von statten ging, und dem Entsorgen des Holzes samt Leim und Spachtelmasse, musste die Untergrundoberfläche gereinigt und anschliessend ein drittes Mal beschichtet werden, zusätzlich satt abgestreut mit Quarzsand. Darauf konnte schlussendlich die Spachtelmasse in einer ordentlichen und sachgerechten Minimalstärke gemäss Herstellervorgabe aufgetragen werden, bevor das neue Parkett wiederum mit einem elastischen Klebstoff aufgeleimt werden konnte. Dabei musste darauf geachtet werden, dass die Parkettelemente nicht seitlich verschoben, sondern

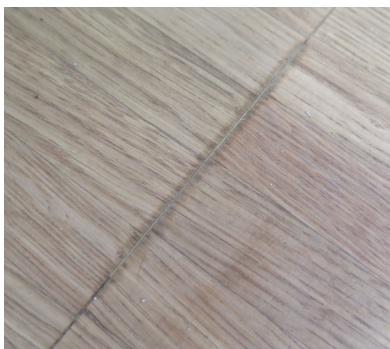
Dazu wiesen in der Parkettoberfläche viele Stossbereiche dunkle Verfärbungen auf. Betroffen waren vor allem Stirnstösse bei den Parkettlamellen. In Längsstössen konnten nur wenige Dunkelverfärbungen festgestellt werden. Jeweils in der Mitte der Verfärbung lag ein heller Streifen vor. Dieser war weich und konnte abgekratzt werden. Auch die Dunkelverfärbungen liessen sich ohne grosse Kraftaufwendungen abschaben. Darunter kam das Holz sauber und ohne jegliche Verfärbungen zum Vorschein. Nur der schmale helle Streifen verblieb zwischen den Lamellen deutlich sichtbar. Mit den Verfärbungen wurden zusätzlich die

Dunkel verfärbte Lamellenstösse

Zusätzliche Fehlleistungen, welche vom Gutachter festgestellt wurden, lagen unter anderem im Bereich der Dunkelverfärbungen bei Stirnstössen in der Parkettoberfläche, als Folge von hochgepresstem, elastischem

Klebstoff vor. Bei stumpf gestossenen Parkettlamellen sollten die Verlegeelemente senkrecht von oben in den Klebstoff eingelegt und anschliessend ordentlich angeklopft werden. Niemals dürften die Elemente seitlich im Klebstoff verschoben werden, da in diesem Fall der Klebstoff beim Zusammenschieben der Elemente bis zur Parkettoberfläche hochgepresst wird und die elastischen Eigenschaften des Klebers schlussendlich auch in geölten Oberflächen zu einer weichen Beschichtung führen, woran Schmutz haftet und Dunkelverfärbungen auslöst.

ausschliesslich von oben in das nasse Kleberbett eingelegt wurden, mit ordentlichem Anklopfen danach.

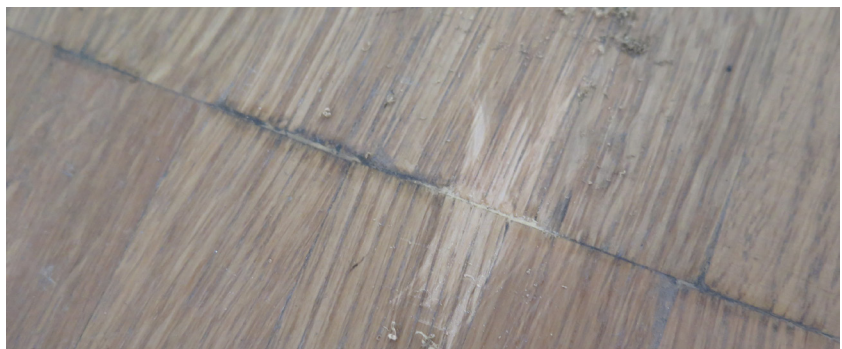
Entfernen der Verschmutzung durch Abschaben, darunter Holz ohne Verfärbung
