Titel: Bituminöser Untergrund täuschte ausreichende Tragfähigkeit vor
Datum: 11/19
Autor: Wolfram Steinhäuser

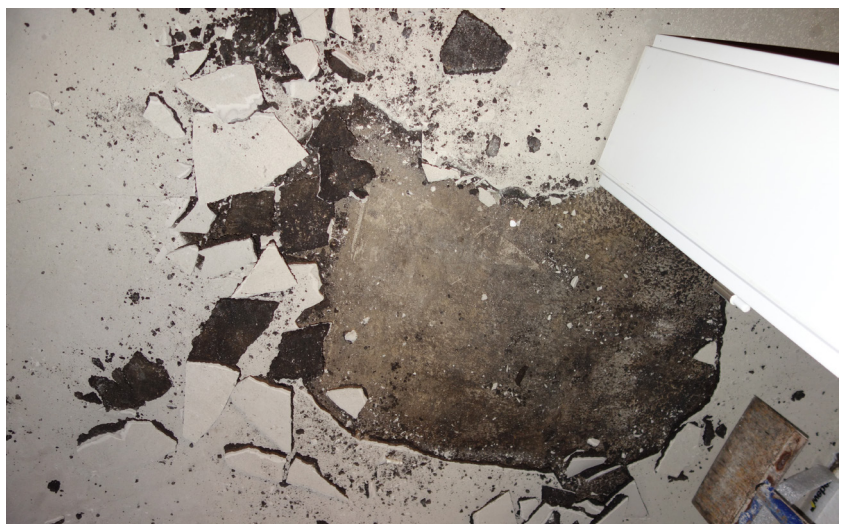
Form von Rissen. Der schwer zu definierende bituminöse Untergrund war hier offensichtlich nicht in der Lage, die Trocknungsspannungen aus der zementären Spachtelmasse schadensfrei aufzunehmen. Dieser Untergrund besass nicht die erforderliche Härteklasse, wie sie bei allen schwarzen Untergründen gefordert wird, wenn auf diesen Untergründen Bodenbeläge verlegt werden. Gesunde Gussasphaltestriche nehmen problemlos die Trocknungsspannungen aus den zementären Spachtelmassen bei einer Spachtelmasseendicke bis 5mm auf. Die Gussasphaltestriche sind in der Regel 3cm dick wenn sie einlagig eingebaut werden, beim zweilagigen Einbau sind diese Estriche mind. 2 x 2cm dick. Der vorgefundene bituminöse Untergrund war nur

Der bituminöse Untergrund war von der Betonbodenplatte vollflächig ageplatzt. Die Spachtelmasse war fest mit dem bituminösen Untergrund verbunden.

einlagig 12 bis 16mm dick. Diese Dicken sind für schwarze Untergründe eindeutig zu gering und haben die Festigkeit und Tragfähigkeit zusätzlich negative beeinflusst. Wo dieser bituminöse Untergrund einzuordnen ist, hätte nur im Labor ermittelt werden können. Das wollte der Bauherr nicht. Der Bodenleger muss und kann nicht die Härteklasse bei schwarzen Untergründen ermitteln und bewerten. Diese Prüfungen sind keine handwerksgerechten Prüfungen und können nur in dafür autorisierten Laboren durchgeführt werden. Somit können Bodenleger auch nicht bewerten, ob der vorhandene Untergrund im Hinblick auf Härteklasse sowie Tragfähigkeit und Gebrauchstauglichkeit den Nut-

Der alte, bituminöse, grobporige Untergrund wurde vollständig bis Oberkante Betonuntergrund entfernt. Die Einbauhöhen erlaubten den Einbau eines neuen 3cm dicken abgequarzten Gussasphaltestrichs. Der Gussasphaltestrich bietet mit einem Sd-Wert Werdampfdiffusionsäquivalente Luftschichtdicke- von 1500m bei erdberührten Fussbodenkonstruktionen die grösste Sicherheit. Ausserdem konnten bereits am nächsten Tag mit den Bodenbelagsarbeiten begonnen werden, da der Bauherr unter Zeitdruck stand. Der Schaden belief sich auf rund 25000 Euro.
