Titel: Die Oberflächenfestigkeit des Estrichs war nicht die Schadensursache
Datum: 11/19
Autor: Wolfram Steinhäuser

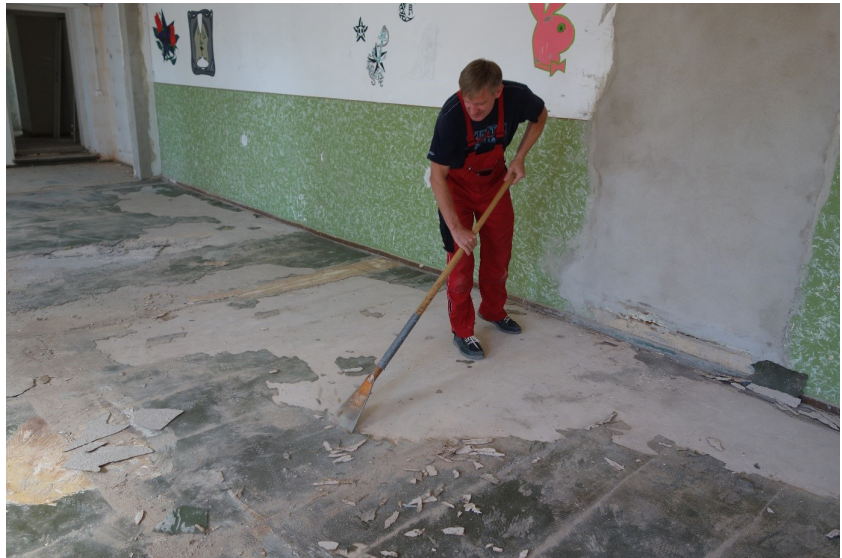
bedeutet, die Schuld für diesen Schaden lag beim Estrichleger. Diese Schuldzuweisung wurde vom Estrichleger nicht akzeptiert. Daraufhin wurden Proben aus dem Estrichquerschnitt genommen und im Labor überprüft mit dem Ergebnis, dass der neue eingebaute Calciumsulfatfliessestrich ohne jegliche Beanstandung sei. Als Schadensursache wurde vom Labor folgender Verarbeitungsmangel des Bodenlegers ermittelt. Der Bodenleger hatte die Grundierung auf dem Calciumsulfatfliessestrich zu wässrig eingestellt und nicht ausreichend abtrocknen lassen, so dass das Anmachwasser der Spachtelmasse zu einer Nachhydratation des Estrichs geführt hat. Den Linoleumbelag konnte man mit der rückseitig anhaftenden Zementspachtelung von der oberen Estrichrandzone ohne grossen Kraftaufwand abziehen.

Die abgeplatzte Spachtelmasse wurde mit einem Schaber restlos entfernt

Der Linoleumbelag und die zementäre Spachtelung im gesamten Bauvorhaben wurden entfernt. Die Estrichoberfläche

wurde mit einer Diamantschleifmaschine bearbeitet und anschliessend mit einem Industriesauger abgesaugt. Dann wurde der Estrich fachgerecht mit einer Dispersionsgrundierung grundiert, mit einer Anhydritspachtelmasse gespachtelt und der Linoleumbelag mit einem Dispersionskleber geklebt. Den Schaden hatte der Bodenleger durch einen Verarbeitungsfehler verursacht. Im Nachhinein wurden die beiden Privatgutach-
