**Titel:** Ob sie überlebt haben...?

**Autor:** Bernhard Lysser - Experte ISP und Mitglied von Swiss Experts, der schweizerischen Kammer technischer und wissenschaftlicher Gerichtsexperten

**Zwei ähnlich gelagerte Schadenfälle kommen nur durch die Umsicht des Gutachters zum Abschluss.**

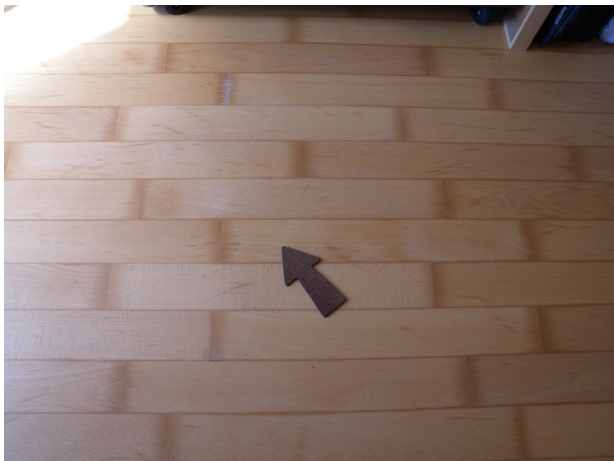
Verfärbte Stirnstossbereiche im Buchenfertigparkett, Bilder: Bernhard Lysser

In beiden Fällen wies das Parkett jeweils in den Stirnstossbereichen dunkle Verfärbungen auf. Diese verliefen mehrere Millimeter in das Holz hinein. Angrenzend traten die Decklagen

Ein Unterschied aber machte die pH-Wert Messung im Labor. Das dunkle Holz der Decklagen wies einen um etwa 2 Punkte höher liegenden pH-Wert auf, also Richtung neutral - alkalisch.

Ein Abschleifen und Neubehandeln des Parketts kam somit nicht Frage und als technisch ordentliche, resp. notwendige Lösung konnte nur der Totalersatz der Parkettböden mit Verfärbungen aufgeführt werden.

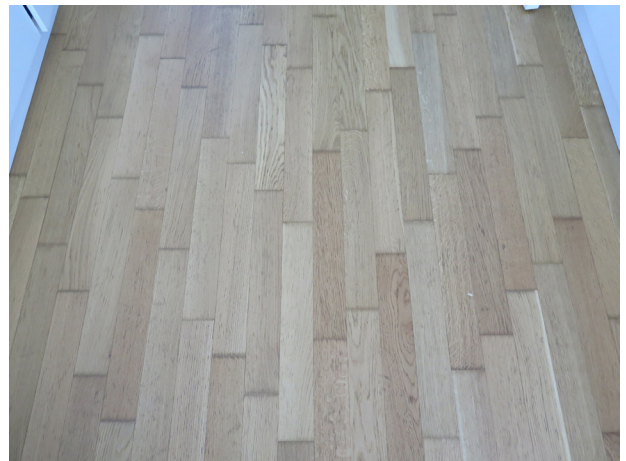
Eichenfertigparkett mit Verfärbungen stirnseitig

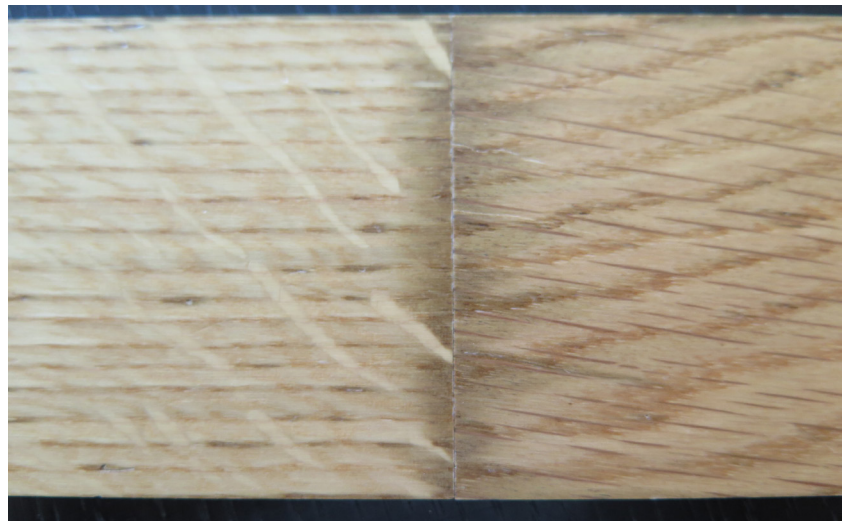
Dunkelfärbung über mehrere Millimeter

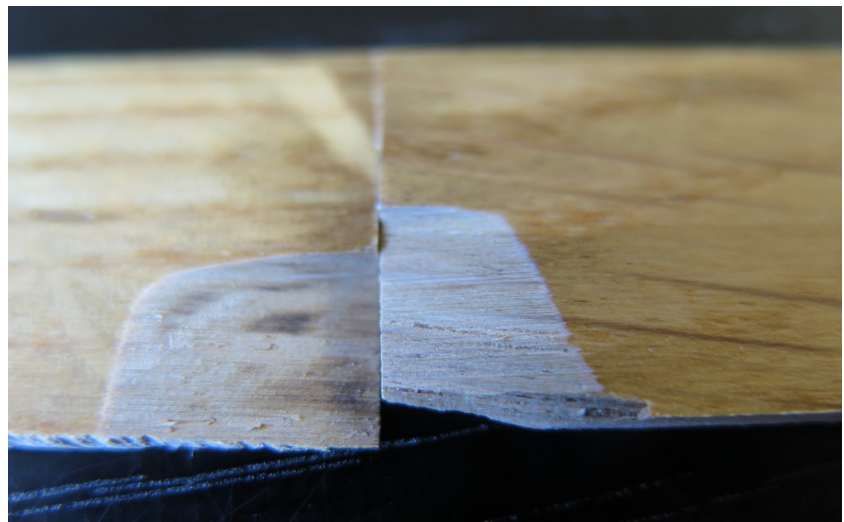
Holzbeeinflussung über ganze Decklagenstärke

Ebenso im Labor konnte festgestellt werden, dass die Dunkelverfärbungen nahezu über die ganzen Stirnflächen der einzelnen Decklagen aus Buche oder Eiche vorhanden waren.

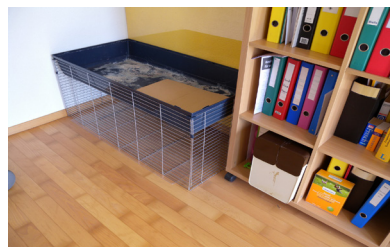
Was dem Gutachter beim Augenschein vor Ort im Einfamilienhaus auffiel, war ein leerer Tierkäfig über einer transparenten Schreibtischunterlage in einer Ecke des Zimmers.

Die Grenze verlief scharf abgegrenzt der Schutzmatte entlang. Auf die Frage, ob denn ab und zu ein Tier im Käfig hausen würde, kam folgende Antwort: Im Winter sind 2 Kaninchen im Käfig. Im Sommer aber dürfen die Tiere die ganze Zeit draussen in einem andern Gehege verweilen.

Leerer Kaninchenkäfig im Einfamilienhaus

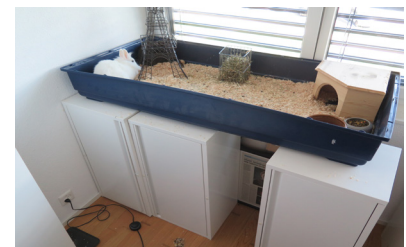
Und was fiel dem Gutachter in der Mietwohnung auf? Ein Tierkäfig mit einem weissen und einem schwarzen Kaninchen.

Kaninchen in der Mietwohnung

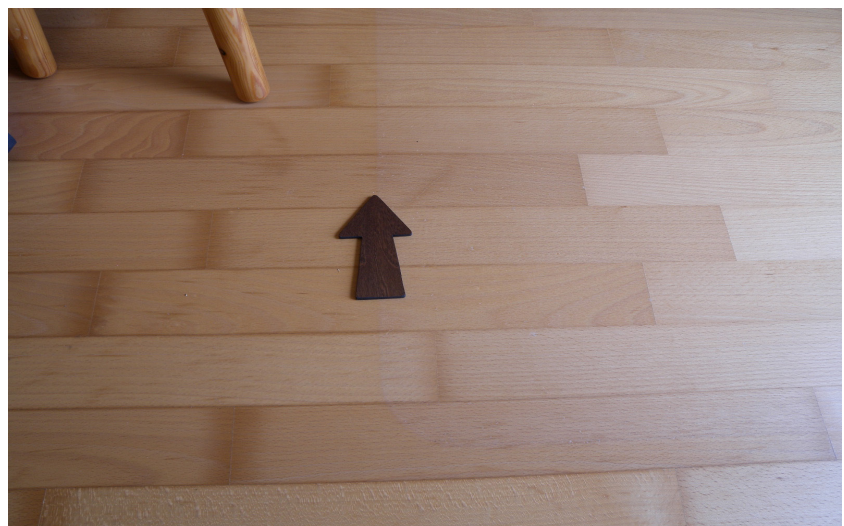
Unter der Matte lagen keine Verfärbungen im Parkett vor.

Keine Verfärbungen unter Kunststoffschutzmatte
