Festigkeit und Tragfähigkeit von Untergründen werden häufig nicht ausreichend beachtet

Autor: Wolfram Steinhäuser 07/22

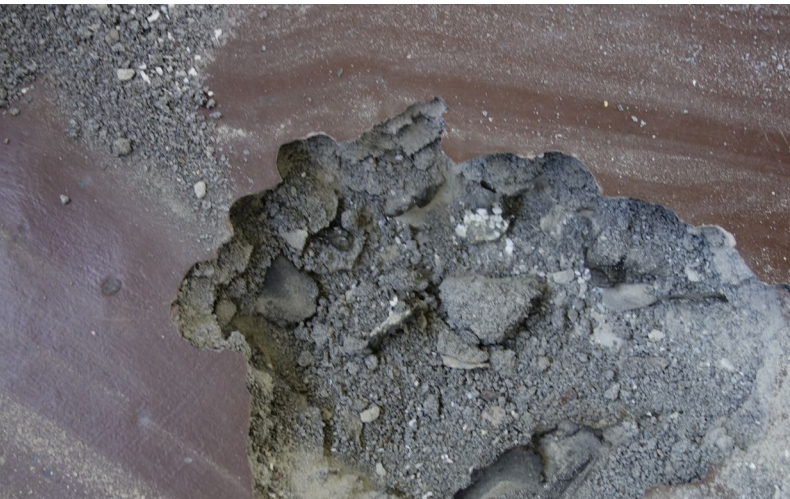
Dieser Schlackeestrich ist nicht mehr tragfähig, wie man bereits augenscheinlich erkennen kann

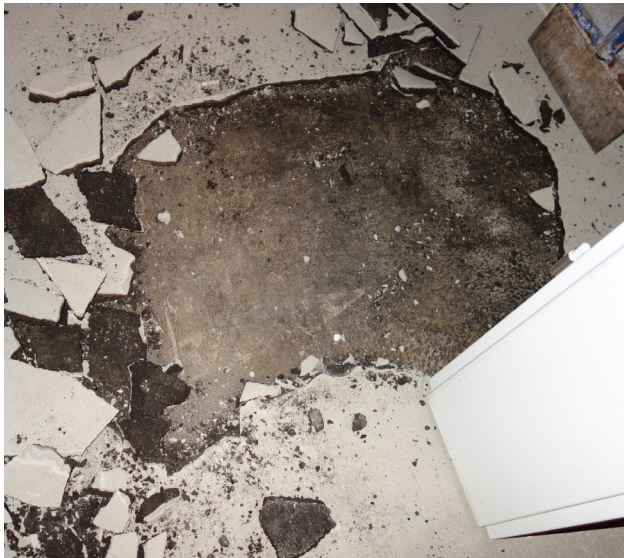
Eine Ursache für alle Rissbildungen liegt darin begründet, dass in den Untergründen durch von aussen einwirkende Kräfte Zugspannungen entstehen. Erreichen diese Spannungen die Materialfestigkeit im Sinne der Bruchspannung, kommt es zum Versagen der Untergrundfestigkeit in Form von Rissen. Der schwer zu definierende bituminöse Untergrund war hier offensichtlich nicht in der Lage, die Trocknungsspannungen aus der zementären Spachtelmasse schadensfrei aufzunehmen. Dieser Untergrund besass nicht die erforderliche Härteklasse, wie sie bei allen schwarzen Untergründen gefordert wird, wenn auf diesen Untergründen Bodenbeläge verlegt werden. Gesunde Gussasphaltestriche nehmen problemlos die Trocknungsspannungen aus den zementären Spachtelmassen bei einer Spachtelmasse Dicke bis 5mm auf. Die Gussasphaltestriche sind in der Regel 3cm dick wenn sie einlagig eingebaut werden, beim zweilagigen Einbau sind diese Estriche mind. 2 x 2cm dick. Der vorgefundene bituminöse Untergrund war nur einlagig 12 bis 16mm dick. Diese Dicken sind für schwarze Untergründe eindeutig zu gering und haben die Festigkeit und Tragfähigkeit zusätzlich negativ beeinflusst. Wo dieser bituminöse Untergrund einzuordnen

ist, hätte nur im Labor ermittelt werden können. Das wollte der Bauherr nicht. Der Bodenleger muss und kann nicht die Härteklasse bei schwarzen Untergründen ermitteln und bewerten. Diese Prüfungen sind keine handwerksgerechten Prüfungen und können nur in dafür autorisierten Laboren durchgeführt werden. Somit können Bodenleger auch nicht bewerten, ob der vorhandene Untergrund im Hinblick auf Härteklasse sowie Tragfähigkeit und Gebrauchstauglichkeit den Nutzungsanforderungen entspricht. Im BEB-

Der bituminöse Untergrund war von der Betonbodenplatte vollflächig abgeplatzt. Die Spachtelmasse war fest mit dem bituminösen Untergrund verbunden.

Der alte, bituminöse, grobporige Untergrund wurde vollständig bis Oberkante Betonuntergrund entfernt. Die Einbauhöhen erlaubten den Einbau eines neuen 3cm dicken abgequarzten Gussasphaltestrichs. Der Gussasphaltestrich bietet mit einem Sd-Wert -Waserdampfdiffusionsäquivalente Luftschichtdicke- von 1500m bei erdberührten Fussbodenkonstruktionen die grösste Sicherheit. Ausserdem konnten bereits am nächsten Tag mit den Bodenbelagsarbeiten begonnen werde, da der Bauherr unter Zeitdruck stand. Der Schaden belief sich auf rund 25000 Euro.

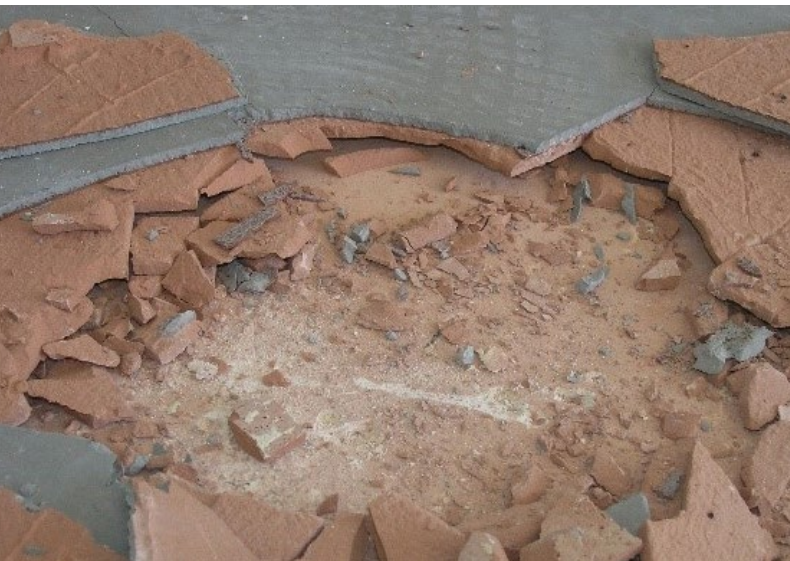
Der Sachverständige stellte fest, dass nicht nur die Spachtelmasse gerissen war, sondern auch der darunter befindliche DDR-Anhydrit und zwar genau an den Stellen, an denen auch die Spachtelmasse gerissen war. Es lag also eine intensive Estrichschollenbildung vor, wobei die Spachtelmasse fest mit dem DDR-Anhydritestrichschollen verbunden war und die Estrichschollen lose auf dem Gummischrot auflagern. Der DDR-Anhydritestrich war hier nicht in der Lage, die Trocknungsspannungen aus der zementären Spachtelmasse schadensfrei aufzunehmen. Der DDR-Anhydritestrich besass offensichtlich nicht die erforderliche Estrichfestigkeit, wie sie bei allen Estrichen erforderlich ist, wenn gespachtelt und Belag verlegt wird. Zusätzlich kam nun noch das Problem der alten DDR-Dachpappe. Die DDR-Dachpappe wurde als Feuchtesperre auf die Stahlbetondecken eingebaut. Aus dieser Dachpappe tritt selbst nach Jahrzehnten noch Naphtalien aus, dass als teerartiger Geruch wahrgenommen wird. Die damit verbundenen Emissionen dürfen nicht in die Raumluft gelangen. Aus der Erfahrung mit dieser Problematik ist es deshalb zwingend erforderlich, die alte Dachpappe restlos zu entfernen und den Betonuntergrund mit geeigneten Reaktionsharzen abzusperren.

Der DDR-Anhydrit wurde durch die Trocknungsspannungen der neu aufgetragenen zementären Spachtelmasse regelrecht zerrissen

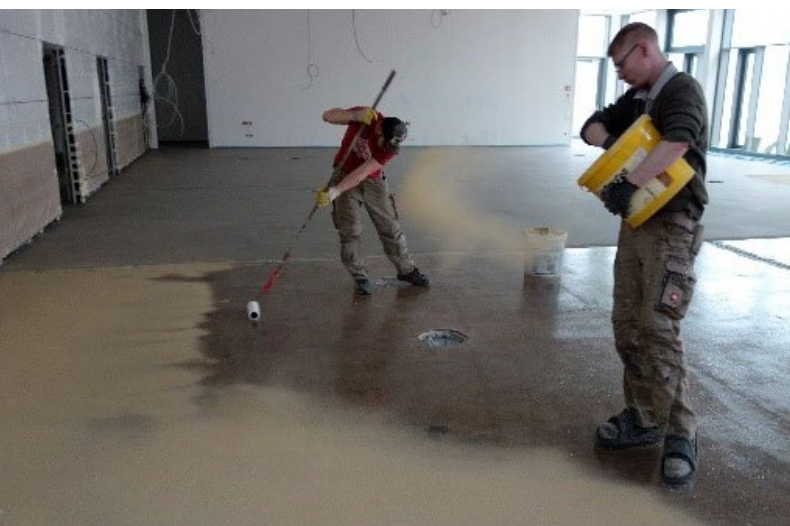
Die Stahlbetondecke wurde mit einer abgequarzten Reaktionsharzgrundierung abgesperrt

Der gesamte Fussboden wurde bis auf die Stahlbetondecke entfernt, einschliesslich der alten DDR-Dachpappe. Sicherheitshalber wurde die Stahlbetondecke mit einer Reaktionsharzgrundierung abgesperrt, um jegliche Emissionen aus

dem Untergrund zu vermeiden. Anschliessend wurde ein neuer schwimmender Calciumsulfatestrich eingebaut und der Bodenbelag verlegt. Dieser Fussbodenschaden ist ein Beispiel dafür, wie sich geplante Bauleistungen im Fussbodenbereich verzehnfachen können, Gesamtschaden 190000 Euro.

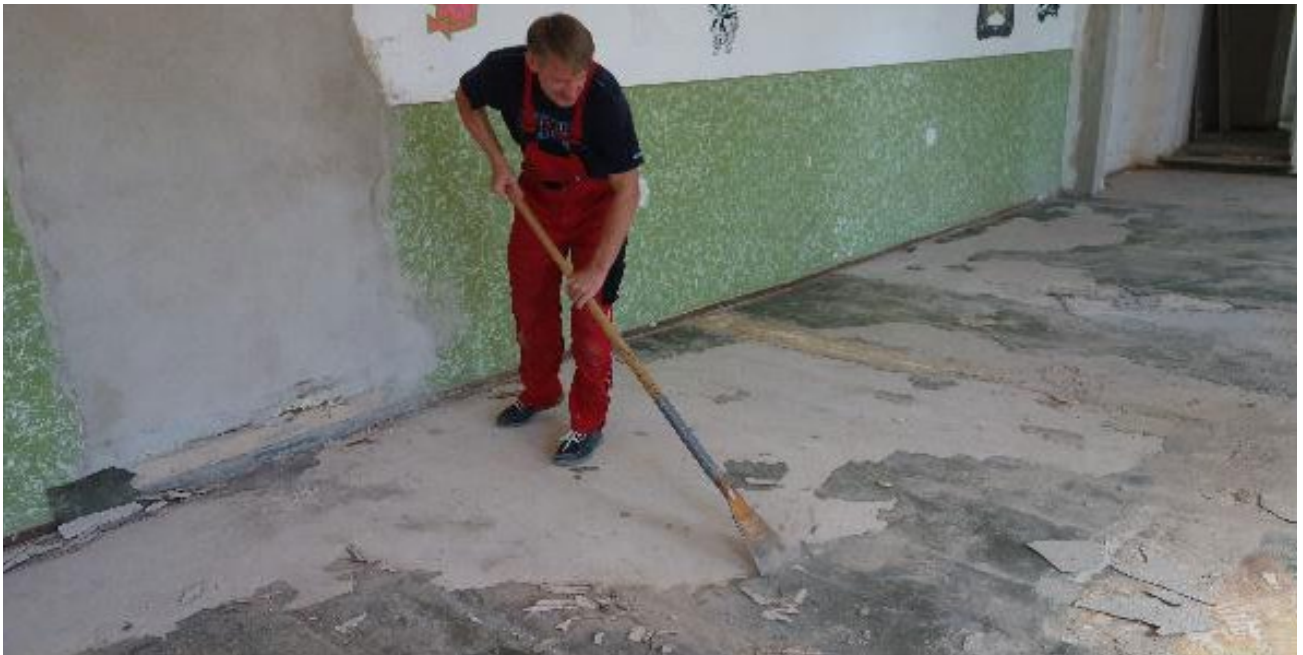
Die abgeplatzte Spachtelmasse wurde mit einem Schaber restlos entfernt

Der Linoleumbelag und die zementäre Spachtelung im gesamten Bauvorhaben wurden entfernt. Die Estrichoberfläche wurde mit einer Diamantschleifmaschine bearbeitet und anschliessend mit einem Industriesauger abgesaugt. Dann wurde der Estrich fachgerecht mit einer Dispersionsgrundierung grundiert, mit einer Anhydritspachtelmasse gespachtelt und der Linoleumbelag mit einem Dispersionskleber geklebt.
