Verlegen von Trockenunterböden – Sechs typische Mängel und ihre Ursachen

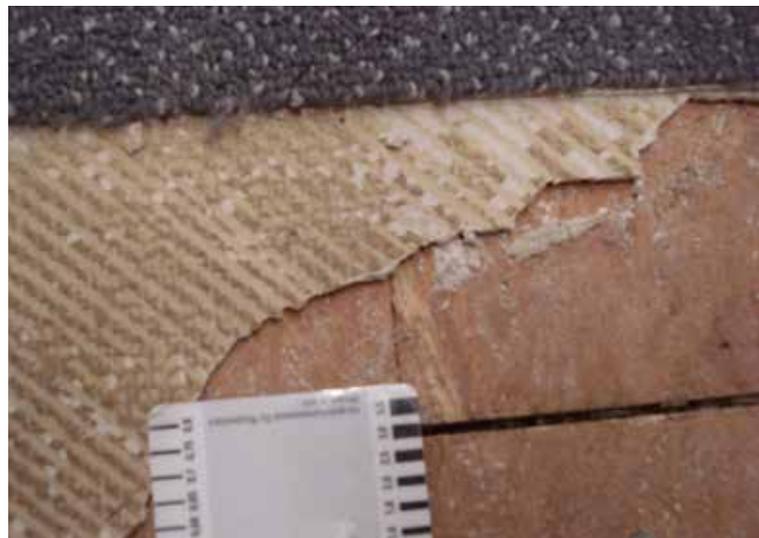
Fugenbildung in OSB-Platten aufgrund enormer Wärmeentwicklung an der Unterseite der Holzbalkendecke verbunden mit Abrissen in der Spachtelmasse und im Bodenbelag

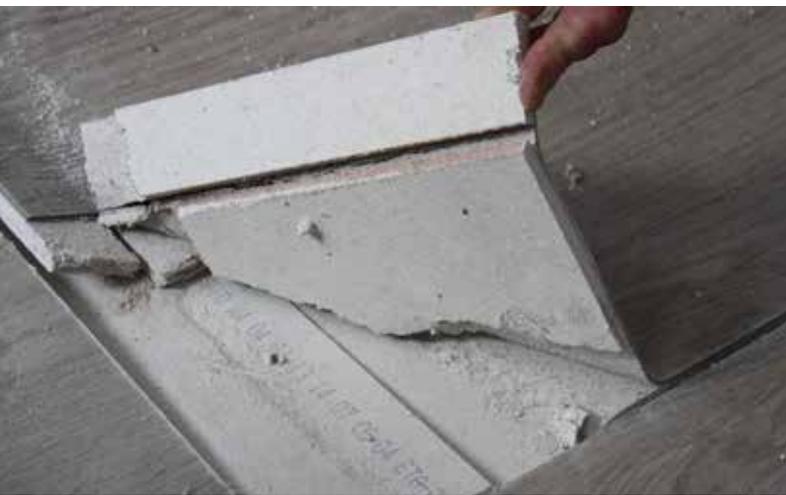
Der Trockenestrich senkte sich ab und zerbrach

lichen Schichtdicken wurden vor dem Verlegen der Platten nicht ausreichend verdichtet. Unter späterer Belastung hat sich dann die Trockenschüttung nachverdichtet. Die Folge dieser Nachverdichtung ist die Absenkung der Platten und somit des Fußbodens.

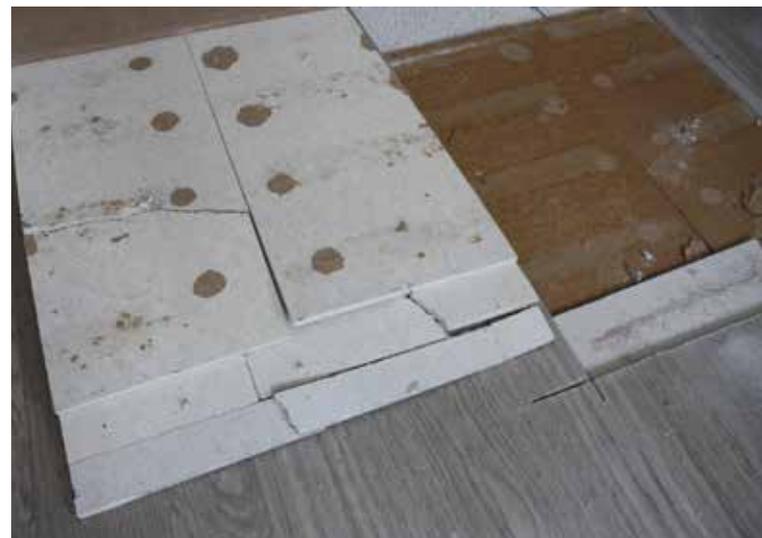
Der nicht fachgerecht eingebaute Trockenestrich musste vollständig entfernt werden

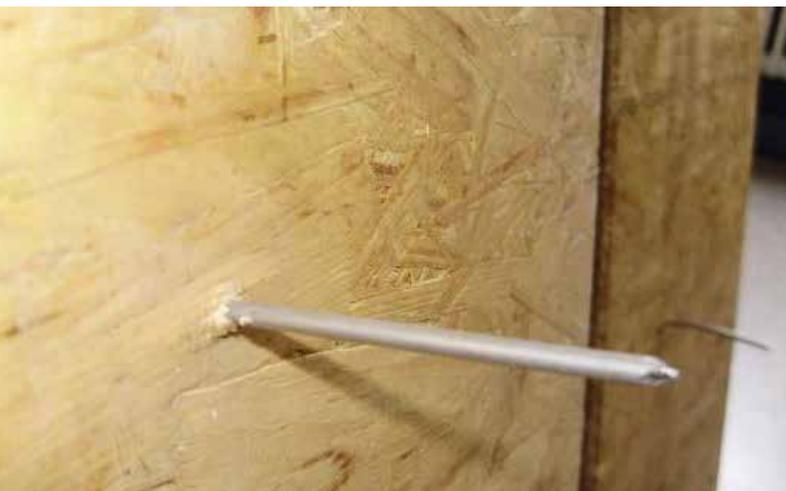
Falsches Befestigungsmittel bei der Verlegung von OSB-Platten auf einen Dielenuntergrund

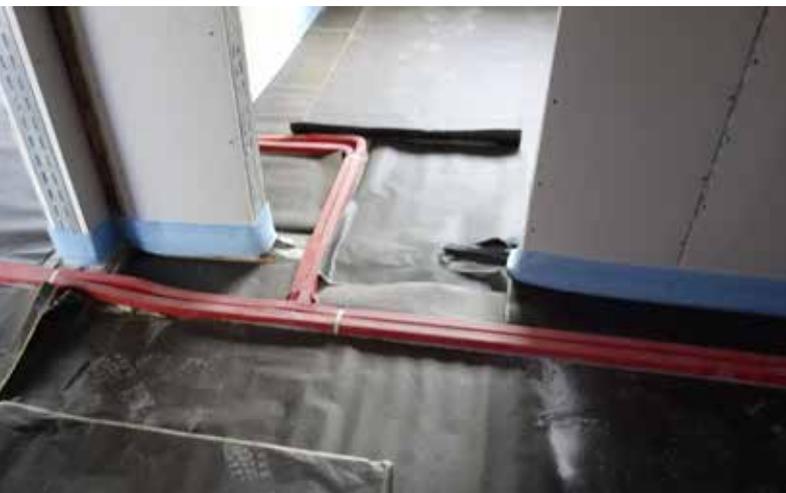
Bei der Verlegung von Trockenunterböden auf diese Untergründe sind Ausgleichsschüttungen zwingend erforderlich
