bfu-Grundlagen

# Antirutschbehandlungen für elastische Bodenbeläge

EMPA-Prüfbericht Nr. 201036

St. Gallen, Bern 2001

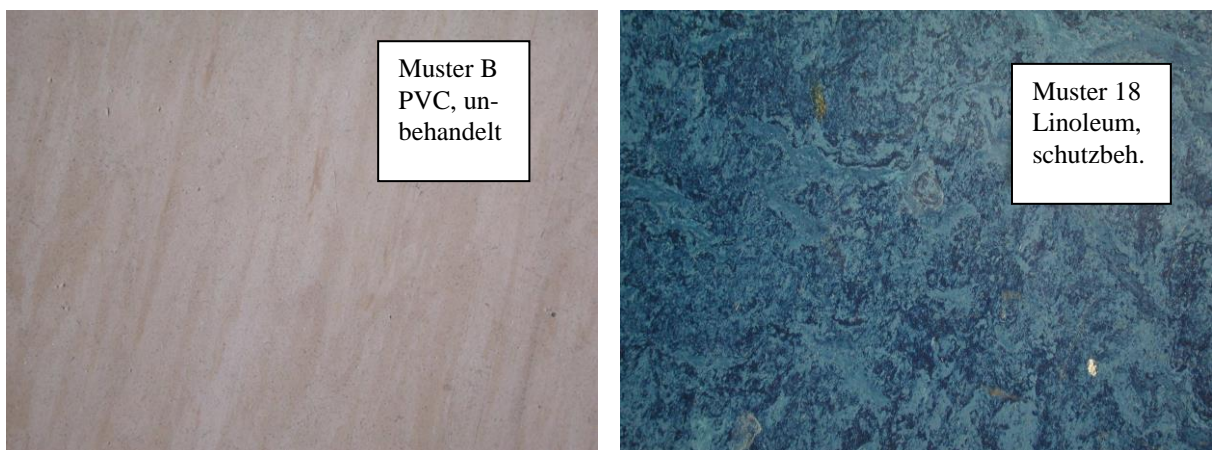
Bei den drei unbehandelten Bodenbelägen Novilon, Linoleum und Gumminoppenbelag waren nach dem Langzeitversuch ausser Gebrauchsspuren wie Kratzern und Verschmutzungen keine aussergewöhnlichen Beschädigungen oder Oberflächenveränderungen festzustellen. Der unbehandelte PVC-Belag zeigte darüber hinaus eine deutliche Farbveränderung, die wahrscheinlich auf das Eindiffundieren von Schmutz zurückzuführen ist (siehe Abbildung 5.1, links).

Die auf PVC, Linoleum und dem Gumminoppenbelag aufgetragenen Schutzbehandlungen blieben - abgesehen von Gebrauchsspuren (siehe Abbildung 5.1, rechts) - bis zuletzt intakt. Auf Novilon hingegen sind von der Schutzbeschichtung am Ende der Versuche nur noch Reste zu erkennen. Das Ablösen der Beschichtung könnte dadurch begünstigt worden sein, dass sich die auf einem weichen Unterbau (PVC-Schaum) gelagerte Deckschicht des Novilonbelags bei Druckbelastungen relativ leicht deformieren kann.

**Abbildung 5.1:** Gebrauchsspuren am Beispiel des unbehandelten PVC-Belags (links) und der Schutzbehandlung auf Linoleum (rechts). Zu sehen sind Kratzer, Flecken und Farbveränderungen.

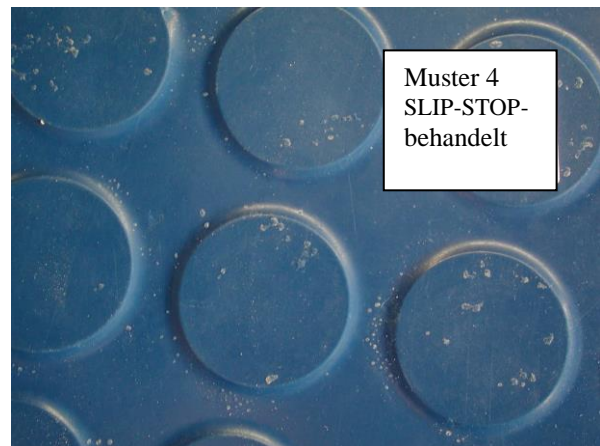
**Abbildung 5.2:** Beispiel eines Gumminoppenbelags mit einer Antirutschbeschichtung der Variante 2a. Nach über einjähriger Abnutzung sind nur stellenweise noch Reste der Beschichtung übrig.

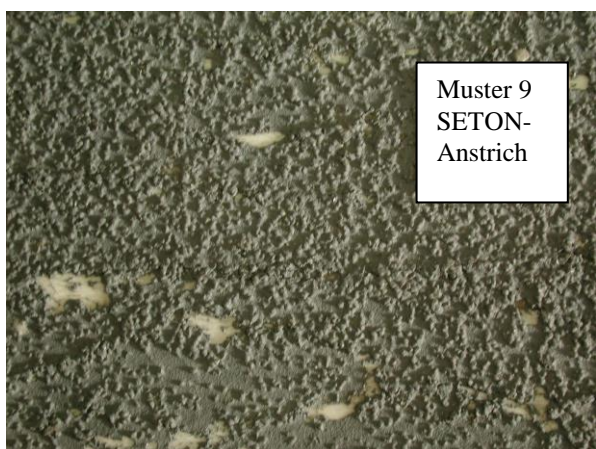
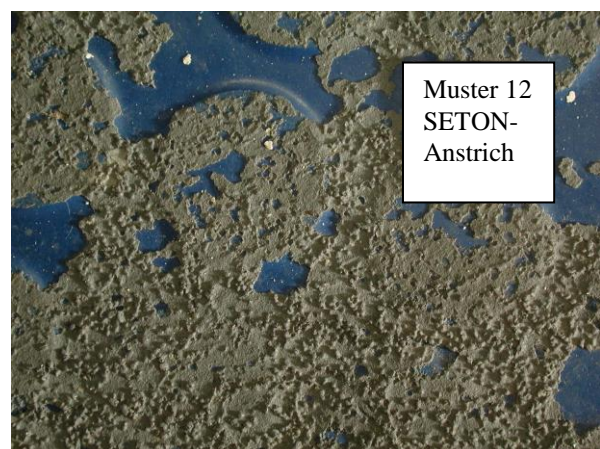
Die untersuchten ziegelroten Antirutsch-Anstriche schienen im Gebrauch stärker angeschmutzt zu werden als die grauen. Die Anstriche beider Varianten blieben während der Versuche intakt, sofern sie auf Mustern der Beläge PVC oder Linoleum aufgebracht worden waren. Auf Novilon weisen beide Anstriche nach den Versuchen zahlreiche Beschädigungen auf (Muster 9 und 13), die durch das Einbrechen der relativ harten Deckschicht in das weichere Belagmaterial entstanden sein könnten. Auch die auf dem Gumminoppenbelag aufgetragene Beschichtung (Muster 12 mit grauem Einkomponentenanstrich) wurde stark abgenutzt und beschädigt. Abbildung 5.3 zeigt typische Beschädigungen des grauen Einkomponentenanstrichs (Produkt 3a).

**Abbildung 5.3:** Abnutzungen des grauen Antirutsch-Anstrichs (Variante 3a), aufgetragen auf Novilon (links) bzw. auf dem Gumminoppenbelag (rechts).

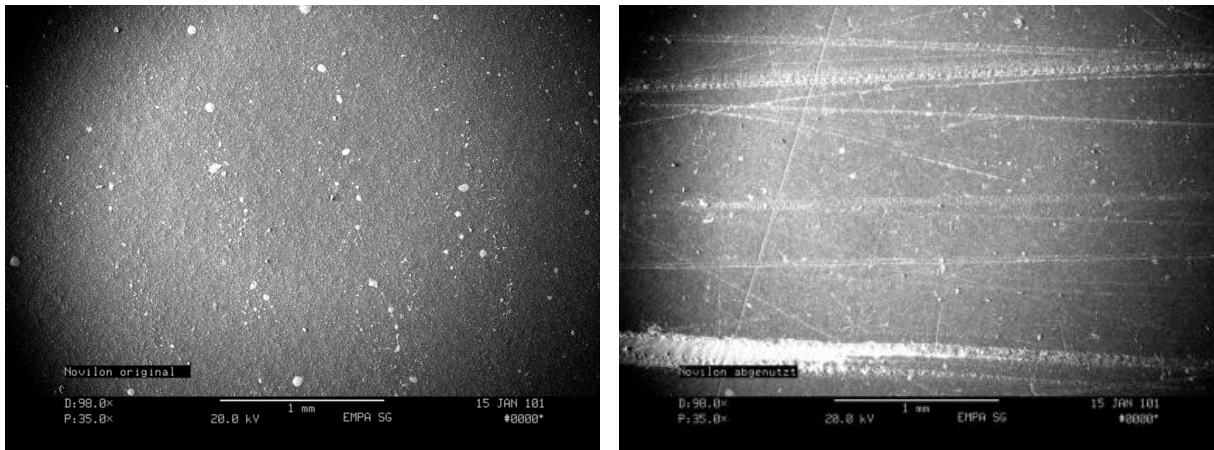
Im Fall des Novilonbelags steht die Verkratzung und Aufrauung der Oberfläche im Vordergrund (Abbildung 5.4), so dass die in Kapitel 4.2.2 beschriebenen aufsteigenden Tendenzen bei den gemessenen Gleitreibungskoeffizienten völlig plausibel erscheinen.

**Abbildung 5.4:** Unbehandelter Novilon-Belag original (links) und abgenutzt (rechts). Die Oberfläche des Originalbelags erscheint glatt und gleichmässig mit feinen Körnern übersät, bei denen es sich um das Weisspigment  $\text{SiO}_2$  handeln dürfte. Die abgenutzte Oberfläche ist stark zerkratzt, und Schmutzpartikel sind erkennbar.

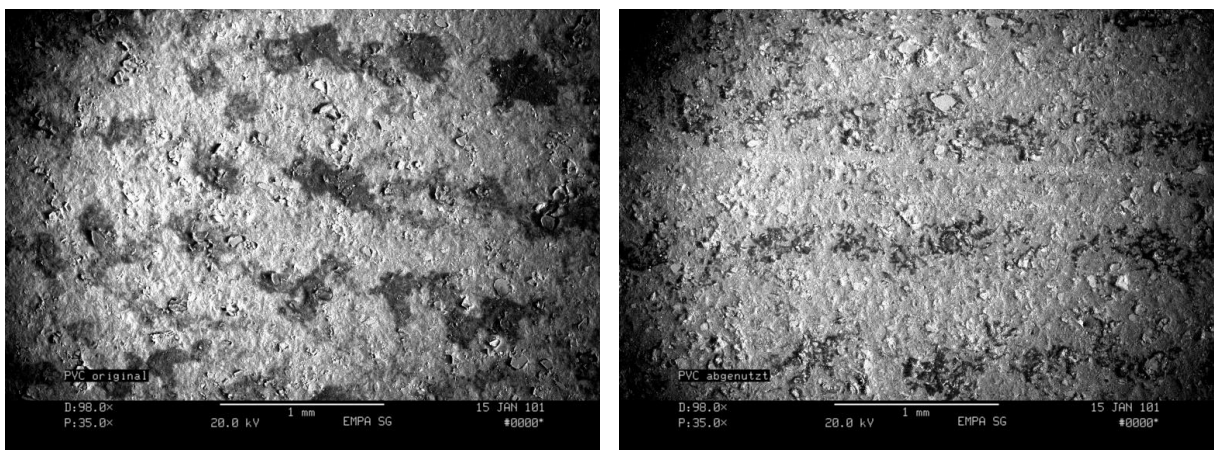
**Abbildung 5.5:** Unbehandelter PVC-Belag original (links) und abgenutzt (rechts). Die Oberfläche des Originalbelags scheint mit Einschlüssen übersät und wirkt stellenweise abgeblättert. Die dunklen Flecken sind ein Hinweis auf Substanzen mit relativ leichten Atomgewichten. Bei der abgenutzten Oberfläche lässt sich neben Kratzspuren ein gewisses Glattschleifen der Oberflächenstrukturen feststellen. Die dunklen Flecken sind teilweise verwischt, d.h. die ursprünglich aufliegenden Stoffe sind zum Teil abgetragen.

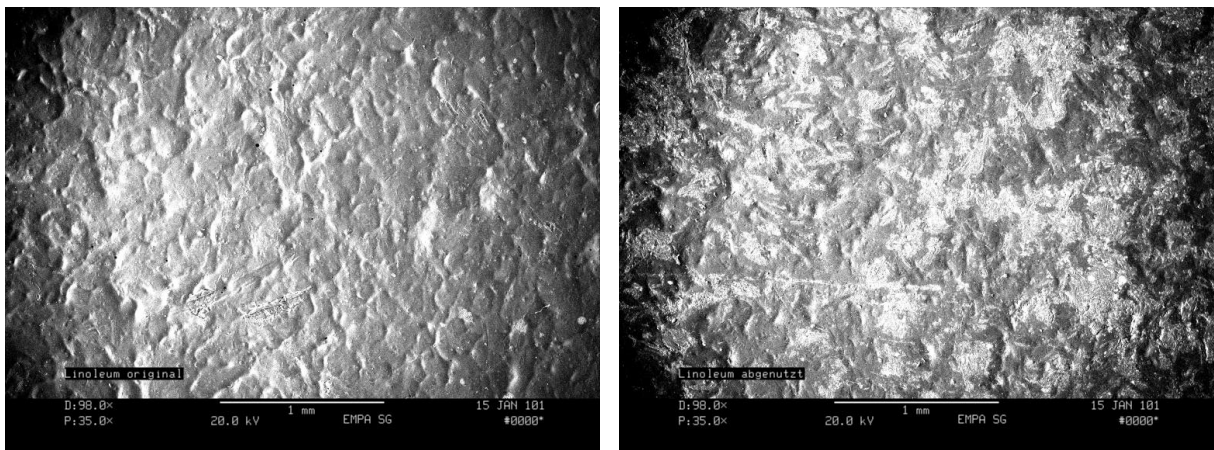
**Abbildung 5.6:** Unbehandelter Linoleumbelag original (links) und abgenutzt (rechts). Die Oberfläche des Originalbelags ist durch konvexe Wölbungen gestaltet. Beim abgenutzten Belag sind Kratzer zu erkennen, und die Wölbungen sind zum Teil abgeschliffen.

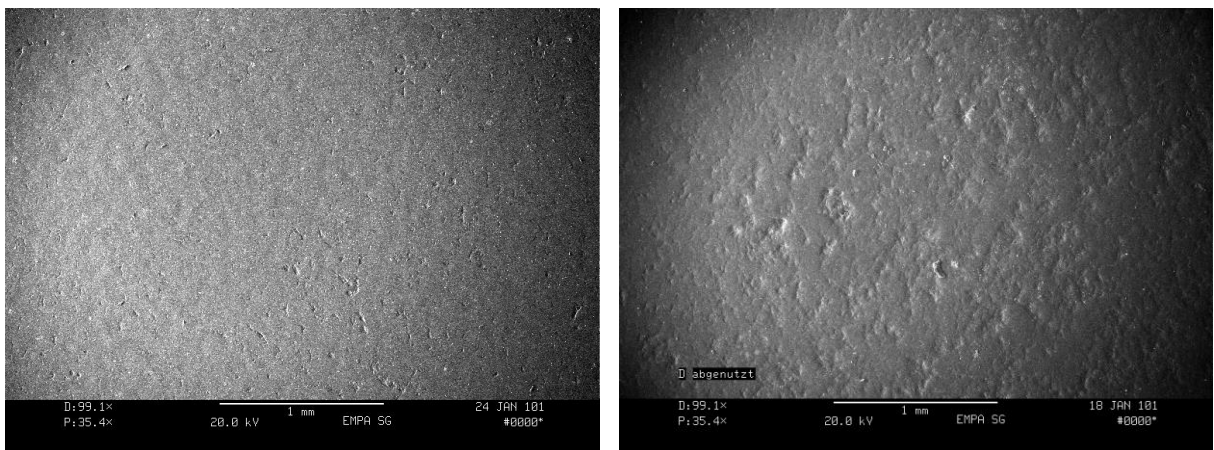
Die Abnutzung des Gumminoppenbelags führt zu einer Ausprägung anfänglich vorhandener feiner Löcher, d.h. zu einer Vergrößerung der Oberflächenrauigkeit (Abbildung 5.7). Erwartungsgemäss wachsen die Gleitreibungskoeffizienten im Verlauf der Versuche langsam an, siehe Abbildung 4.3.

**Abbildung 5.7:** Unbehandelter Gumminoppenbelag original (links) und abgenutzt (rechts). Die glatte Oberfläche des Originalbelags scheint feine Löcher aufzuweisen. Beim abgenutzten Muster haben sich die Löcher ausgeprägt; es finden sich vereinzelte Auflagerungen.

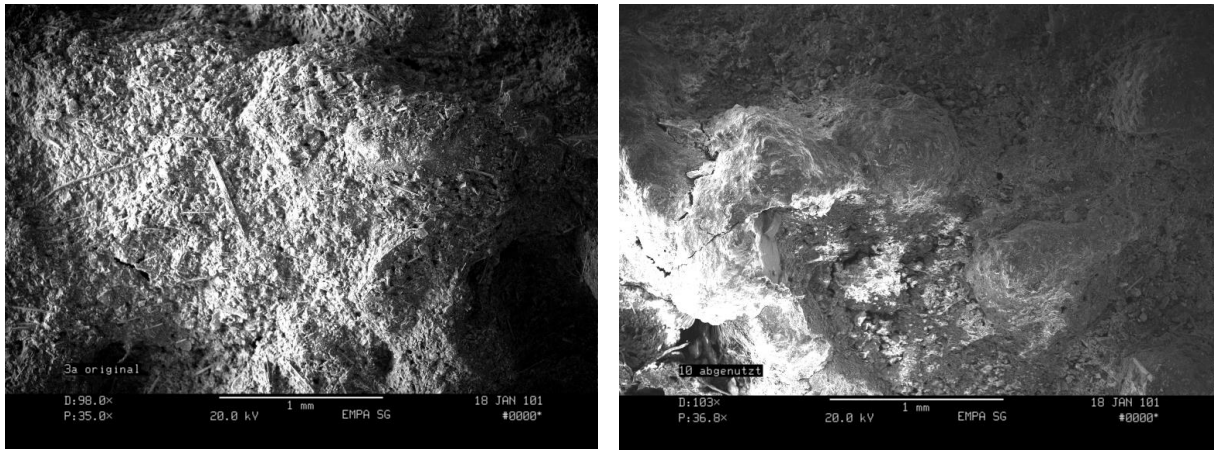
**Abbildung 5.8:** Antirutsch-Anstrich 3a original (links) und abgenutzt (rechts). Im Originalzustand ist eine zerklüftete Oberfläche mit mineralischem Charakter und faserigen Elementen zu beobachten. Beim abgenutzten Muster scheinen die Oberflächenerhebungen stark abgeschliffen, während in den Vertiefungen teilweise eine körnige Struktur erhalten geblieben ist. In den Vertiefungen könnten sich auch Schmutzpartikel angesammelt haben. In der linken Bildhälfte sind Risse im Material erkennbar.

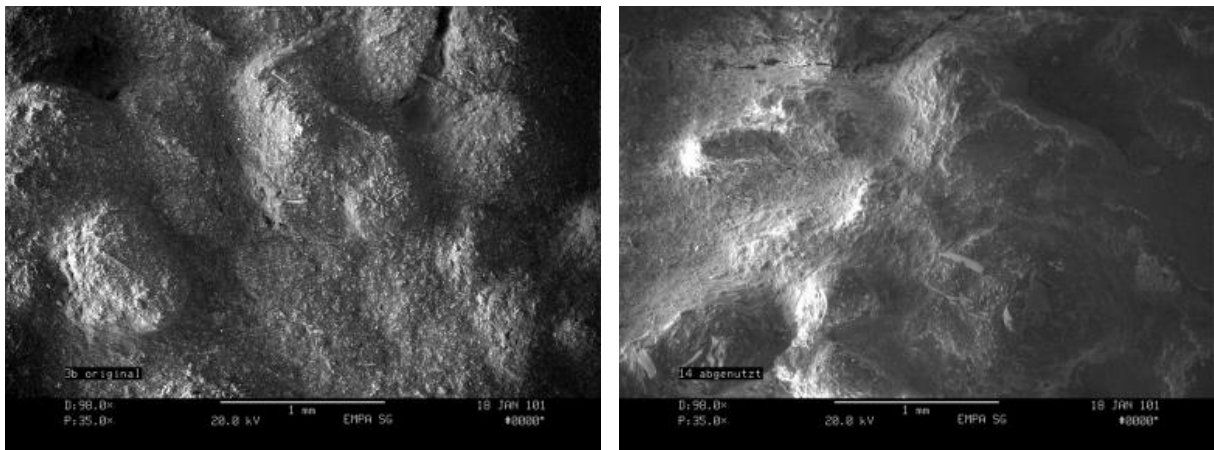
**Abbildung 5.9:** Antirutsch-Anstrich 3b original (links) und abgenutzt (rechts). Die Oberflächenstruktur gleicht ursprünglich jener des Produkts 3a. Die Erhebungen wirken jedoch rundlicher und die Oberfläche insgesamt feinkörniger. Beim abgenutzten Muster sind die Oberflächenerhebungen abgeschliffen. Im oberen Teil des Bildes ist ein Riss im Material sichtbar.

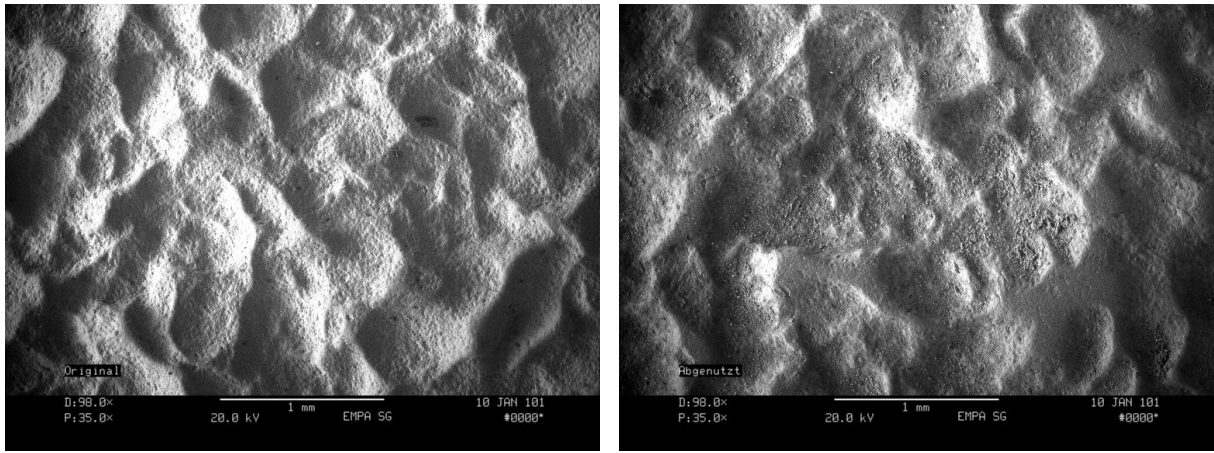
Die auf Kunststoffgranulaten basierenden Klebebänder werden im Gebrauch abgeschliffen und verschmutzt, siehe Abbildungen 5.10 und 5.11. Mit diesen Oberflächenveränderungen gehen tendenziell abnehmende Gleitreibungskoeffizienten einher (siehe Kapitel 4.2.6). Beim Gleitschutzklebeband mit Mineralkörnung finden enorme Oberflächenveränderungen statt, siehe Abbildung 5.12. Einzelne Mineralkörner werden abgetragen, andere in die Kunststoffmatrix hineingedrückt. Die gemessenen Gleitreibungskoeffizienten zeigen über die ganze Versuchsdauer hinweg eine ausgeprägte, abfallende Tendenz, siehe Abbildung 4.5. Die Abnutzung des Klebebands scheint auch nach über einem Jahr Gebrauch noch keinen stationären Endzustand erreicht zu haben.

**Abbildung 5.10:** Gleitschutzklebeband 4a original (links) und abgenutzt (rechts). Die Oberfläche des neuen Klebebandes besteht aus Hügeln und Graten, zwischen denen rundliche Vertiefungen liegen. Beim abgenutzten Band sind die Oberflächenstrukturen rundgeschliffen; zudem hat sich Schmutz in den Vertiefungen angesammelt.

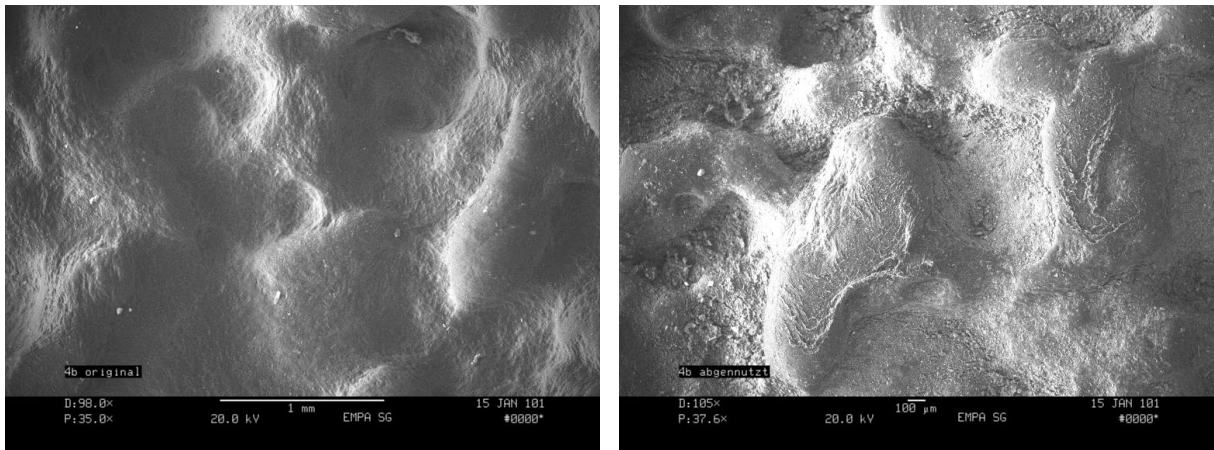
**Abbildung 5.11:** Gleitschutzklebeband 4b original (links) und abgenutzt (rechts). Die Oberfläche des neuen Klebebandes setzt sich aus unregelmässigen, groben Hügeln zusammen. Auf der abgenutzten Oberfläche sind Schmutzauflagerungen erkennbar.

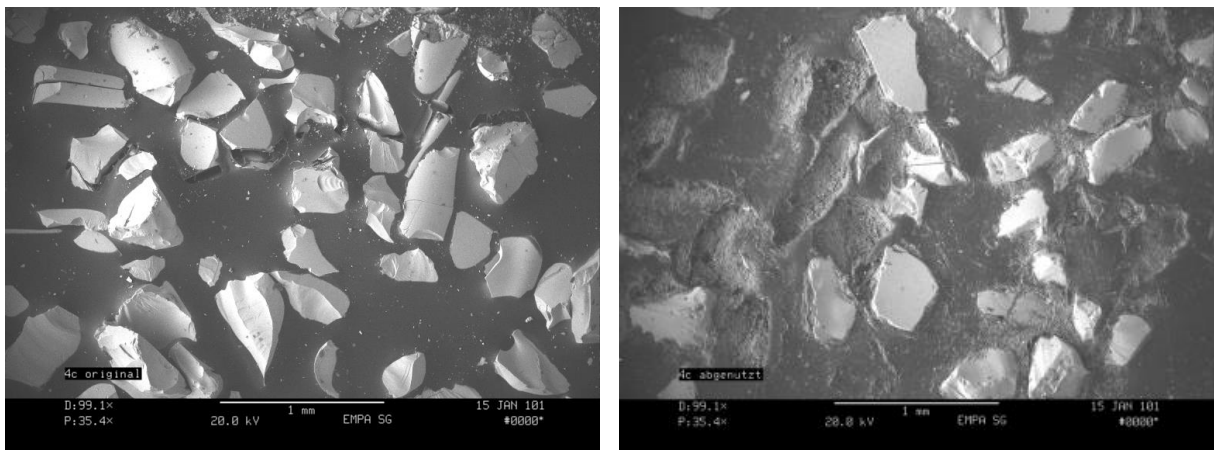
**Abbildung 5.12:** Gleitschutzklebeband 4c original (links) und abgenutzt (rechts). Im Lauf der Abnutzung werden einzelne Mineralkörner herausgerissen oder in die Kunststoffmatrix gedrückt.

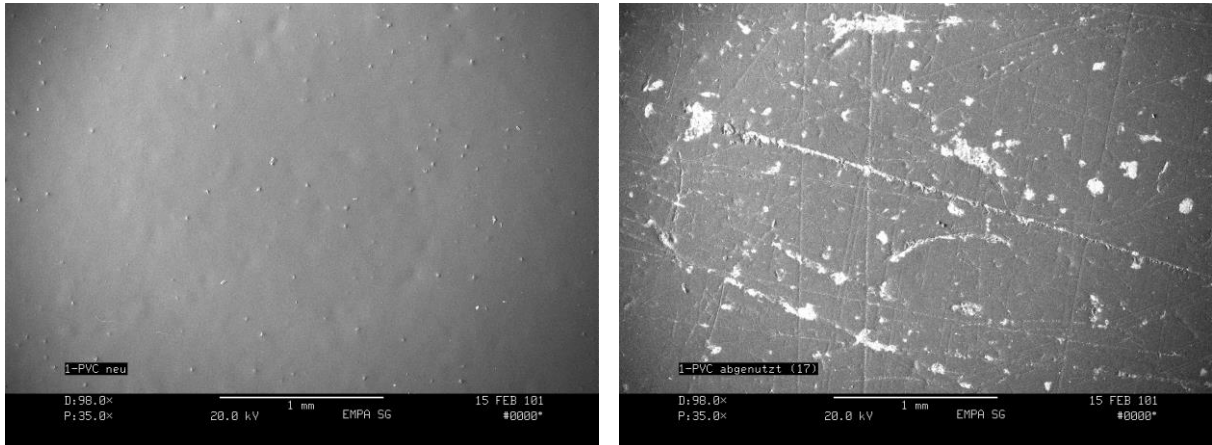
**Abbildung 5.13:** Schutzbehandlung auf PVC original (links) und abgenutzt (rechts). Die glatte Oberfläche der neuen Schutzschicht ist von feinen Luftblasen gezeichnet. In die Beschichtung sind kleine Körner eingeschlossen. Durch Abnutzung wird die Schutzbeschichtung stark zerkratzt. Sie weist Löcher auf (weisse Flecken), durch welche der PVC-Trägerbelag teilweise offengelegt wird.

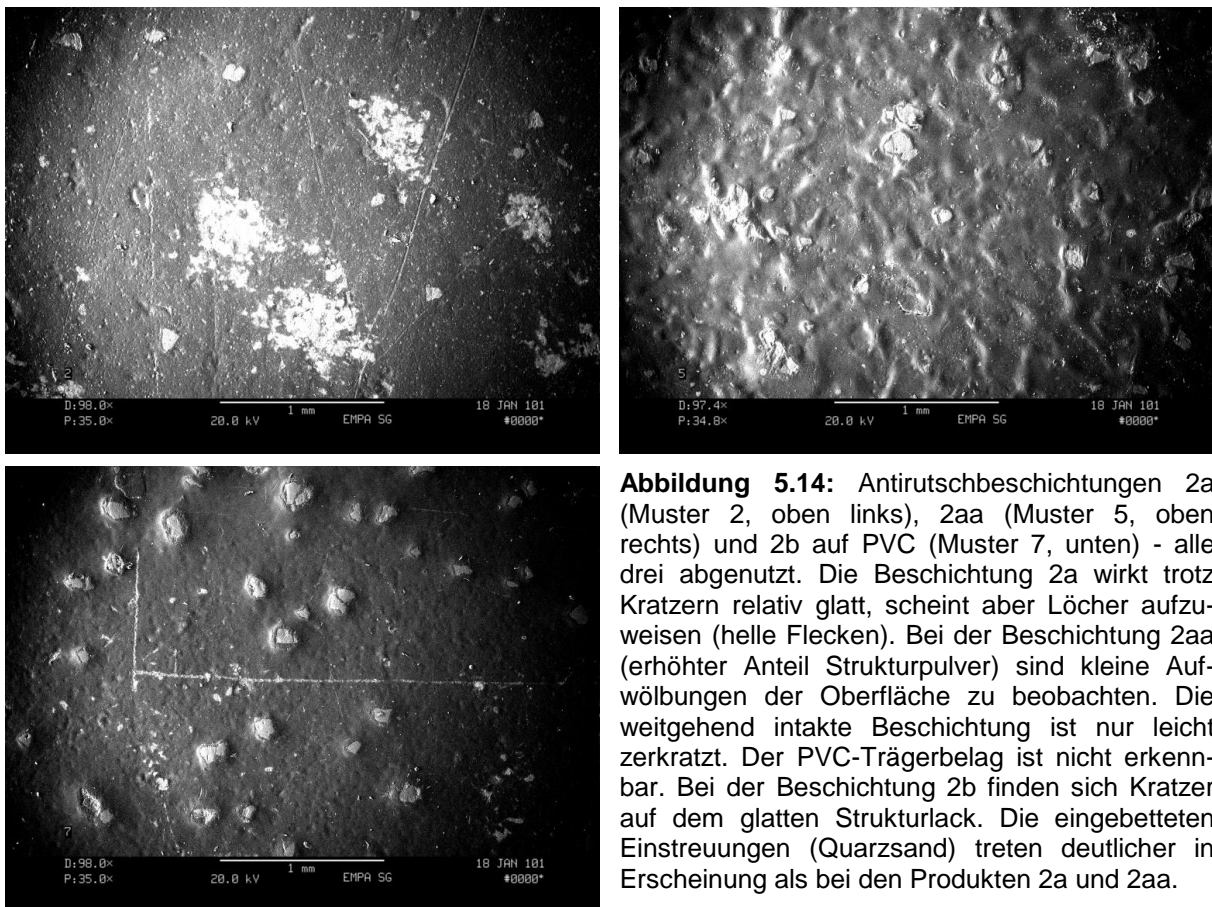
**Abbildung 5.14:** Antirutschbeschichtungen 2a (Muster 2, oben links), 2aa (Muster 5, oben rechts) und 2b auf PVC (Muster 7, unten) - alle drei abgenutzt. Die Beschichtung 2a wirkt trotz Kratzern relativ glatt, scheint aber Löcher aufzuweisen (helle Flecken). Bei der Beschichtung 2aa (erhöhter Anteil Strukturpulver) sind kleine Aufwölbungen der Oberfläche zu beobachten. Die weitgehend intakte Beschichtung ist nur leicht zerkratzt. Der PVC-Trägerbelag ist nicht erkennbar. Bei der Beschichtung 2b finden sich Kratzer auf dem glatten Strukturack. Die eingebetteten Einstreuungen (Quarzsand) treten deutlicher in Erscheinung als bei den Produkten 2a und 2aa.
