Titel: Die Grenzen der Veralterung

Autor: Ralph Schneppensiefen

Firma: Schneppensiefen KG

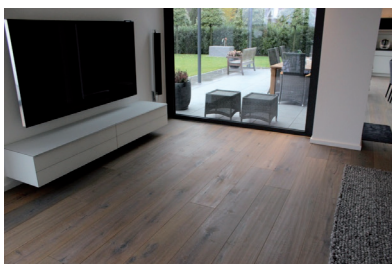
Ein beachtlicher Kernriss sorgt für offene Kanten. Dieser Bereich wird nicht gefahrlos mit Strümpfen oder barfuß begangen werden können.

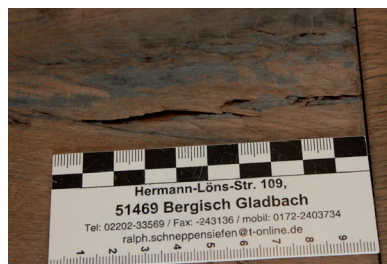
Hochstehende Splitter oder Abschlüpfungen finden sich häufiger in solchen Parkettböden. Besonders beim Einsatz solcher

Produkte auf Fußbodenheizung erweitern sich vorhandene Risse, stellen sich auf, bilden scharfe Kanten und gefährliche Splitter.

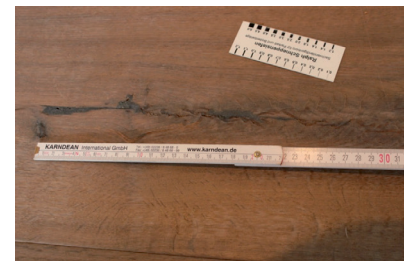
Große Abschlüpfung auf der Oberseite. Ursache können Trocknungsfehler im Holz sein. Keine materialgerechte Trocknung, Lagerung und Behandlung des Werkstoffes Holz spart den Produzenten Geld und sorgt beim Endprodukt für entsprechenden Ärger.

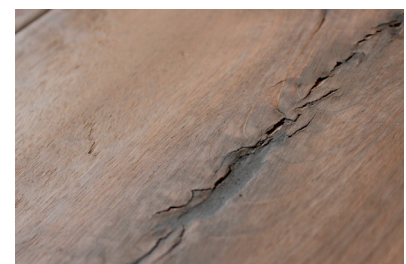
Bei der Veralterung von Parkettböden werden häufig auch die Kanten künstlich gebrochen oder, wie in diesem Fall, durch die Veralterung beschädigt. Solche Stellen müssen in der Produktion nachbehandelt, oder aussortiert werden.

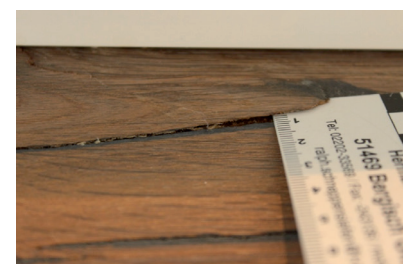
Ebenfalls ein typisches Erscheinungsbild bei der Veralterung sind raue, ausgerissene Stellen. Die hochstehenden Fasern lassen keine fachgerechte Reinigung des Bodens zu, da das Fasermaterial regelrecht aus dem Wischtuch herausgerissen wird.

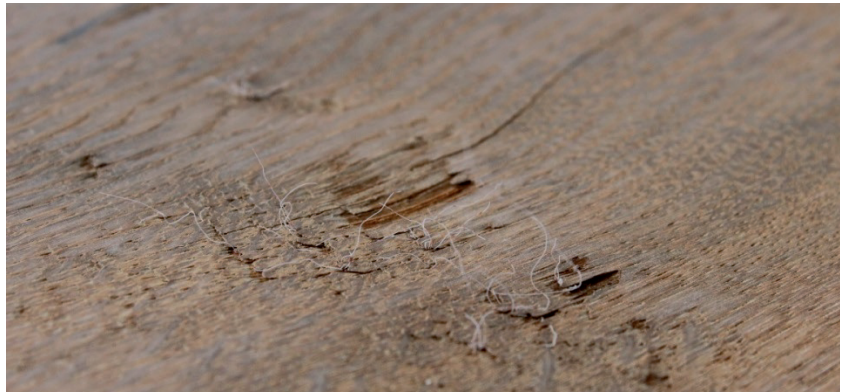
Holzoberflächen, welche einer künstlichen optischen Alterung oder einer Oberflächenstrukturierung unterzogen werden, erfreuen sich heute bei den Kunden größter Beliebtheit. Diese Oberflächen weisen oft ein sehr rustikales lebhaftes Erscheinungsbild auf, und mitunter auch spürbar unebene und strukturierte Oberflächen.

Bei dieser Art von Oberflächen ist das Vorkommen verschiedener Risse als warentypisch zu

bezeichnen, teilweise werden große Längsrisse durch das Füllen mit dunklem Kittmaterial geradezu betont. Ebenso werden Äste ausgekittet.
