Bereits minimale Fehler bei der Verlegung von Bodenbelägen haben oft weit reichende Folgen. Meist wurden Kleinigkeiten übersehen, die dann zum Schadensfall führen. Unter dem Titel „Mehr Wissen – weniger Schäden“ veröffentlicht Flooright in loser Folge Artikel namhafter Sachverständiger zu realen Schadensfällen und deren Fehlerquellen.

[Altuntergründe erkennen und bewerten](#)

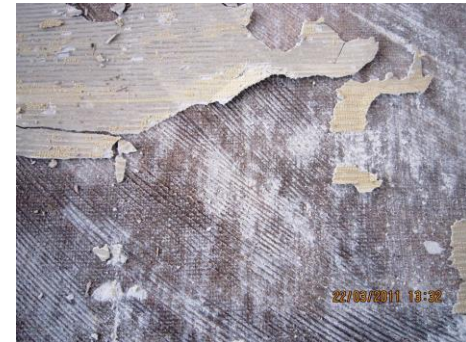
Sulfitablaugehaltige Klebstoffe mit Spachtelschichten
