Bereits minimale Fehler bei der Verlegung von Bodenbelägen haben oft weit reichende Folgen. Meist wurden Kleinigkeiten übersehen, die dann zum Schadensfall führen. Unter dem Titel „Mehr Wissen – weniger Schäden“ veröffentlicht Flooright in loser Folge Artikel namhafter Sachverständiger zu realen Schadensfällen und deren Fehlerquellen.

[Altuntergründe erkennen und bewerten](#)

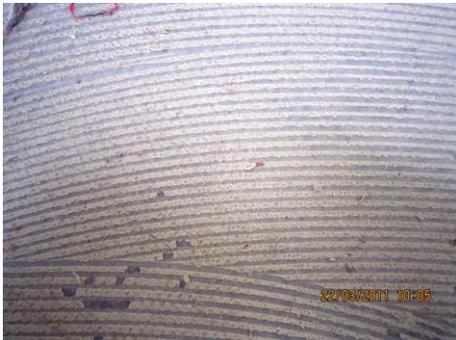
Dispersionsklebstoff

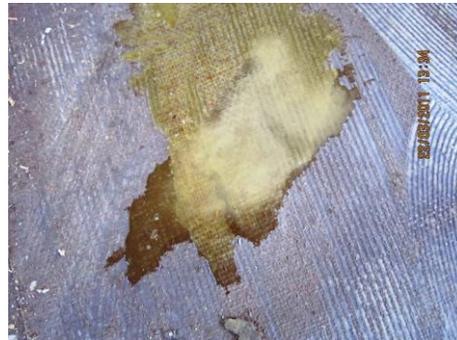
Sulfitablaugehaltiger Klebstoff mit Wasser angelöst

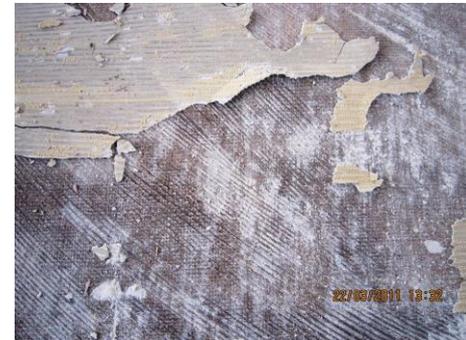
Sulfitablaugehaltige Klebstoffe mit Spachtelschichten
