Bereits minimale Fehler bei der Verlegung von Bodenbelägen haben oft weitreichende Folgen. Meist wurden Kleinigkeiten übersehen, die dann zum Schadensfall führen. Unter dem Titel „Mehr Wissen – weniger Schäden“ veröffentlicht Flooright in loser Folge Artikel namhafter Sachverständiger zu realen Schadensfällen und deren Fehlerquellen.

In einem besonders repräsentativen/ exklusiven Kaufmarkt hat der Auftragnehmer auf einer Grundrissfläche von ca. 1.500 m² (= keramische Fliesenebene/ Plattenebene) Design- Bodenbelagelemente verlegt bzw. geklebt.

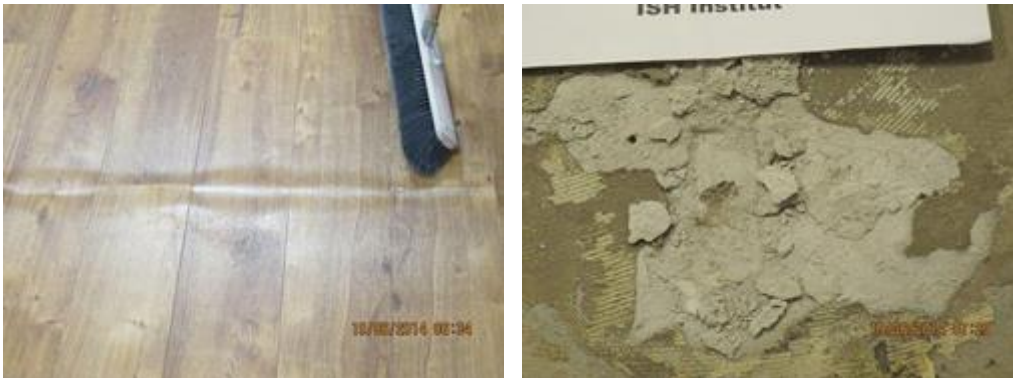
Die Bilder zeigen die in diesem Fachbeitrag beschriebenen Sachverhalte sehr deutlich. Ergänzende Informationen und zusätzliches Bildmaterial finden Sie im folgenden Fachbeitrag:

Es gilt doch als allgemein anerkannte Regel der Bautechnik/ des Fachs unter Einbeziehung der VOB, Teil C, DIN 18 365 „Bodenbelagarbeiten“, dass Untergründe, die erdreichangrenzen besonders problematisch sind hinsichtlich Kapillarfeuchtigkeit, innere Kondensation und ggf. auch Hydrodruck/Stauwasser.
