Einem Kleber kann vieles anhaften – unter Umständen auch echte Probleme! Dies gilt vor allem wenn Reste von alten Verlegewerkstoffen nicht sorgfältig und möglichst vollständig entfernt werden. Besonders tückisch sind dabei Sulfitablauge-Kleber. Denn obwohl sie seit vielen Jahren nicht mehr eingesetzt werden, können sie bei Renovierungen nach Entfernung des Altbelags, insbesondere Linoleum, zum Vorschein kommen und Probleme verursachen.

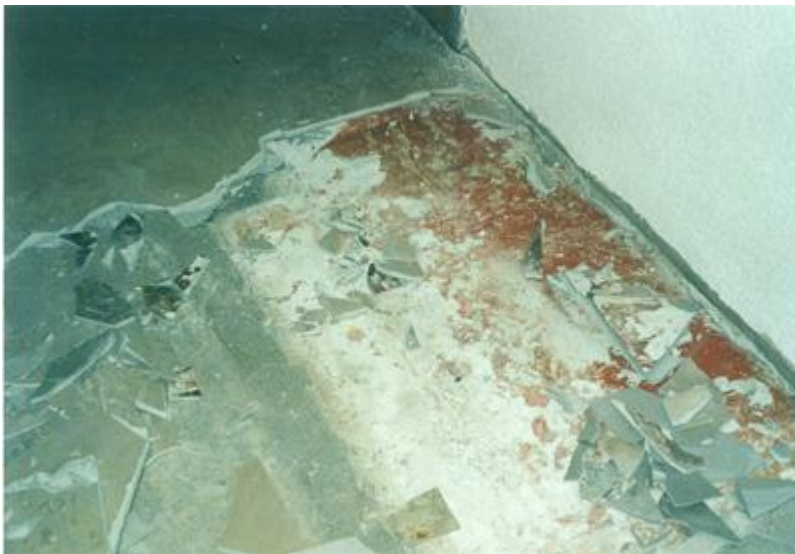
Typisch rötliche Rückstände von Sulfitablauge-Klebstoff

Seien Sie also gewarnt falls Sie unter dem alten Bodenbelag einen bräunlicher Kleber finden. Kommt dieser Klebertyp mit Feuchtigkeit in Verbindung, löst ihn diese wieder an.
