**Siegfried Heuer** (Berufssachverständiger und Lehrbeauftragter)

[Bituminöser Untergrund ist kein Gussasphaltestrich](#)

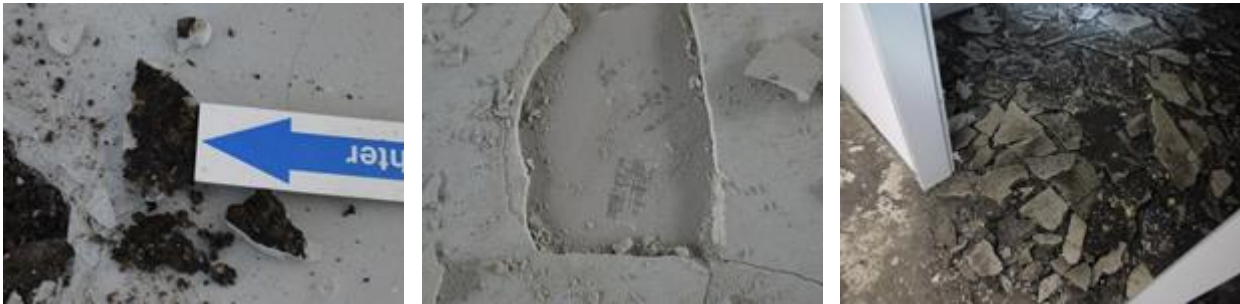
Die Bilder zeigen die in diesem Fachbeitrag beschriebenen Sachverhalte sehr deutlich. Ergänzende Informationen und zusätzliches Bildmaterial finden Sie im folgenden Fachbeitrag:

Im Rahmen von Fussbodensanierungsmassnahmen ist immer wieder festzustellen, dass viele Verarbeiter/ Auftragnehmer grundsätzlich einen bituminösen Untergrund mit einem Gussasphaltestrich vergleichen und somit Fussbodenschäden im Rahmen von Unterbodenvorbereitungsarbeiten verursachen und / oder Folgeschäden mittelbarer und unmittelbarer Art zu Lasten des Auftragnehmers gehen.
