Bereits minimale Fehler bei der Verlegung von Bodenbelägen haben oft weitreichende Folgen. Meist wurden Kleinigkeiten übersehen, die dann zum Schadensfall führen. Unter dem Titel „Mehr Wissen – weniger Schäden“ veröffentlicht Flooright in loser Folge Artikel namhafter Sachverständiger zu realen Schadensfällen und deren Fehlerquellen.

Bei Umbauarbeiten eines älteren mehrgeschossigen Gebäudes mit Radiatorenbeheizung mussten die alten Estriche nach dem Ausbau der bestehenden Bodenbeläge mit Spachtelmasse ausgeebnet werden. Darauf erfolgte sodann die Verlegung eines Kunststoffbelages, vollflächig aufgeklebt. Und die Abschlüsse gegen Wände hin wurden mit Sockelleisten fertig gestellt.

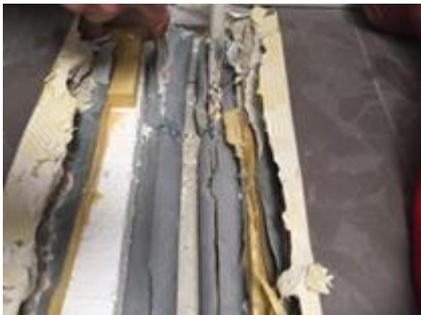
Kontrollöffnung

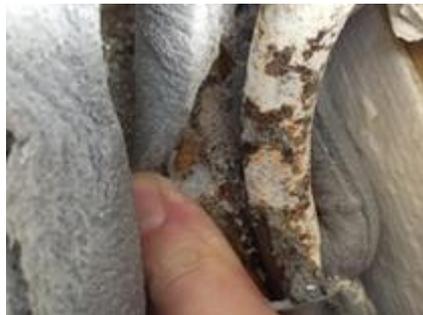
Rohr durchrostet

Sanierung
