Titel: Feuchtigkeitsabdichtungen
Datum: 07/09
Autor: Siegfried Heuer (Berufssachverständiger und Lehrbeauftragter/Privatdozent)
Firma: ISH Institut für Bau- und Fussbodentechnik

Feuchtigkeitsabdichtungen, kapillarbrechende Schichten und verfestigende Epoxidharz-Reaktionsharzsysteme

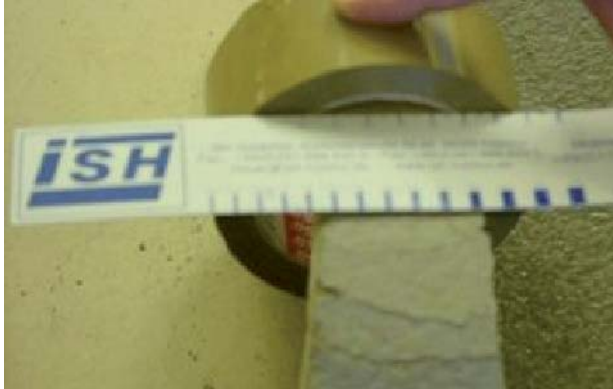
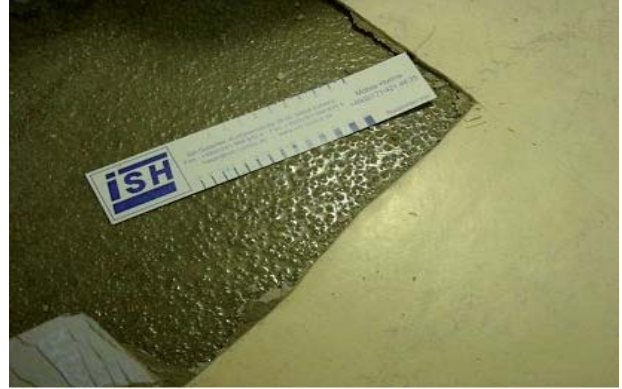
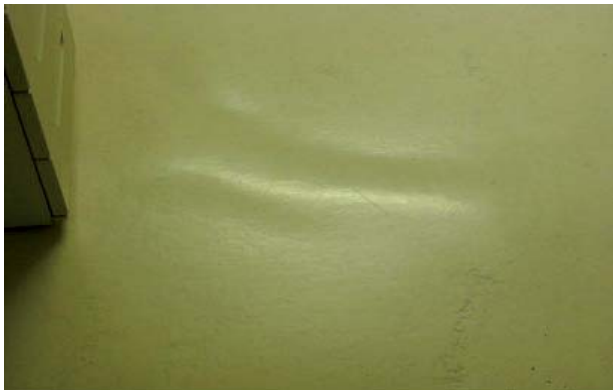
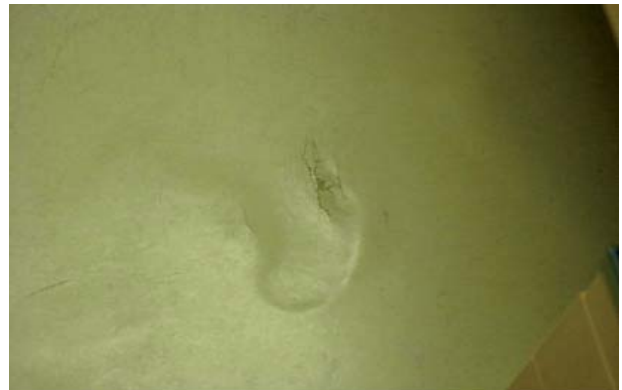
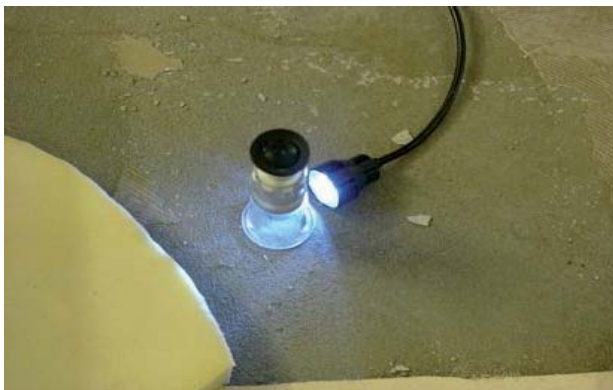
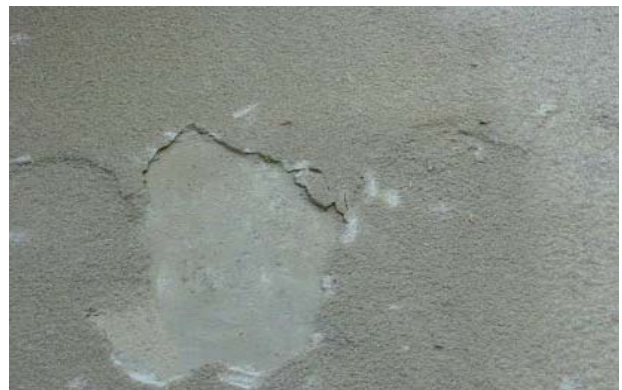
konnte durch Inaugenscheinnahme und auch durch stereomikroskopische Untersuchungen eindeutig und unmissverständlich der Nachweis erbracht werden, dass der eingesetzte/verwendete Quarzsand (Körnung entsprechend den Vorgaben der Werkstofflieferantin) innerhalb der kapillarbrechenden Schicht/Epoxidharzschicht „abgesackt“ war und somit sehr deutlich eine Harzvolumenkonzentration vorlag.

Diese vorgenannte „Harzvolumenkonzentration“ in Form einer erheblichen „Glanzbildung“ wirkte dehäsiv gegenüber der eingesetzten/verwendeten zementären Spachtelmassenschicht.

Die nachfolgende technische Fotodokumentation soll den in diesem Fachbeitrag beschriebenen Sachverhalt nochmals verdeutlichen.

In besonderer Weise wird auf die deutlich sichtbare Harzvolumenkonzentration des Epoxidharzsystems trotz Quarzsandabstreuung hingewiesen.

Nur durch zunächst intensive mechanische Oberflächenbehandlungen in Form einer „Mattierung“ des Reaktionharzsystems ist eine Sanierung durchzuführen.

Auf das „mattierte“ Epoxidharzsystem (=kapillarbrechende Schicht) erfolgt nach entsprechender Säuberung mit einem leistungsfähigen Industriestaubsauger der Einsatz einer systembezogenen Haftbrücke, bevor weitere Egalisierungsmaßnahmen/Spachtelarbeiten durchgeführt werden.
