# Asbest im Haus

Eidgenössisches Departement des Innern EDI  
**Bundesamt für Gesundheit BAG**

# **Asbest im Haus**

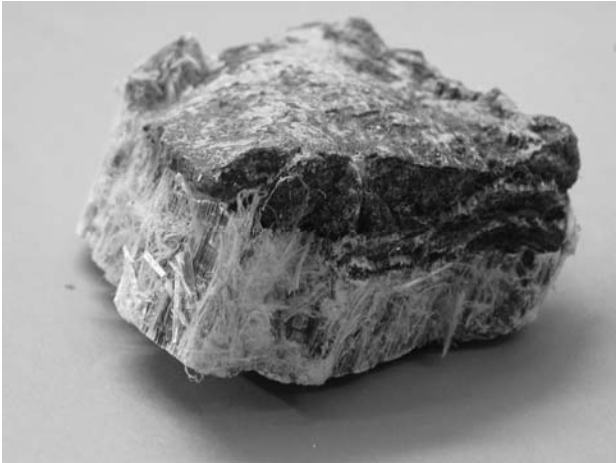
*Asbesthaltiges Gestein, Foto IST*

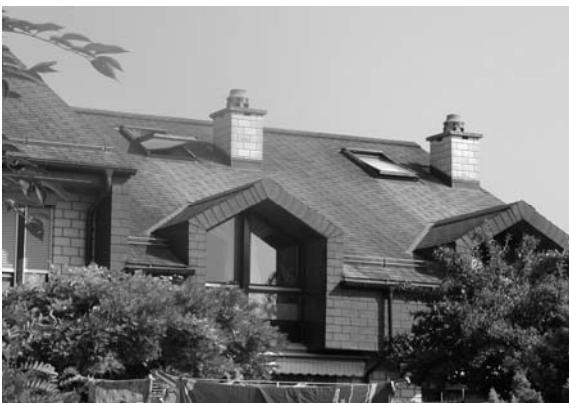
*Dachschiefer aus Asbestzement, Foto IST*

Häufige Verwendung an Häusern, seltener an Industriebauten.

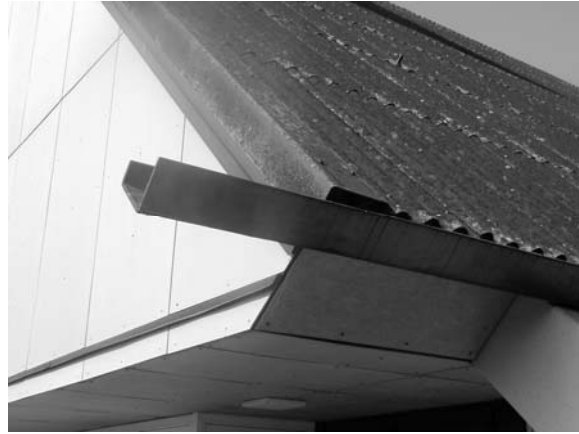
*Asbestzement-Wellplatten, Foto IST*

Asbestzement-Wellplatten finden sich als Fassaden und Dacheindeckungen von Häusern, Industriebauten, Schuppen und Velounterständen.

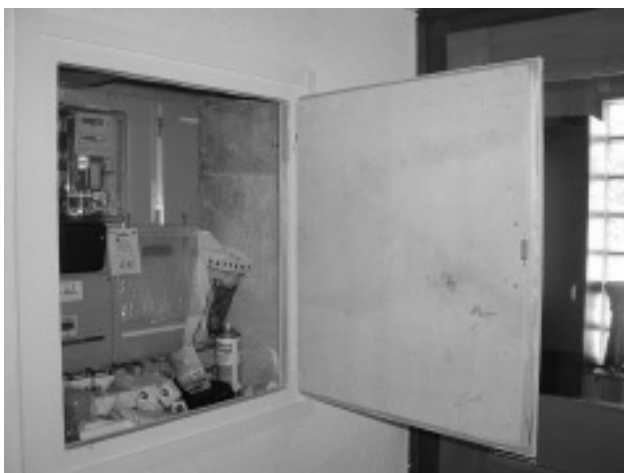
*Sicherungskasten mit asbesthaltiger Brandschutzplatte an der Innenseite der Tür, Foto IST*

Asbestleichtbauplatten (leichte, asbesthaltige Platten) waren zum Schutz vor Bränden teils vorgeschrieben und sind deshalb stark verbreitet.

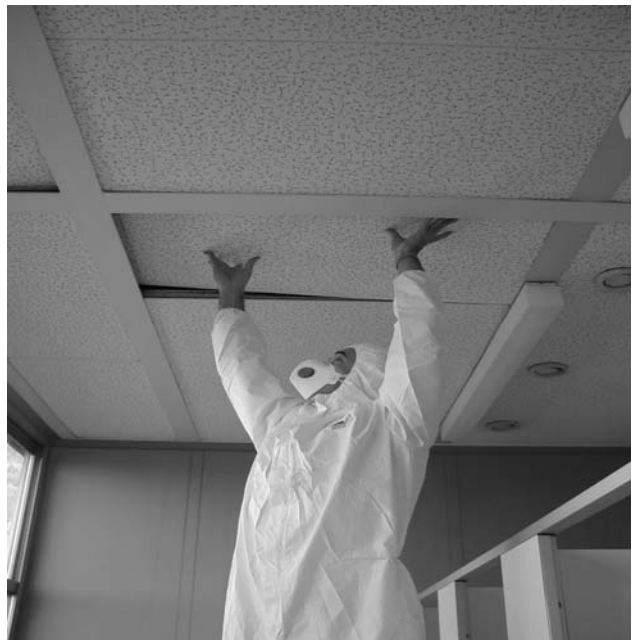
*Asbesthaltige, abgehängte Deckenplatte (Akustikplatte), IST*

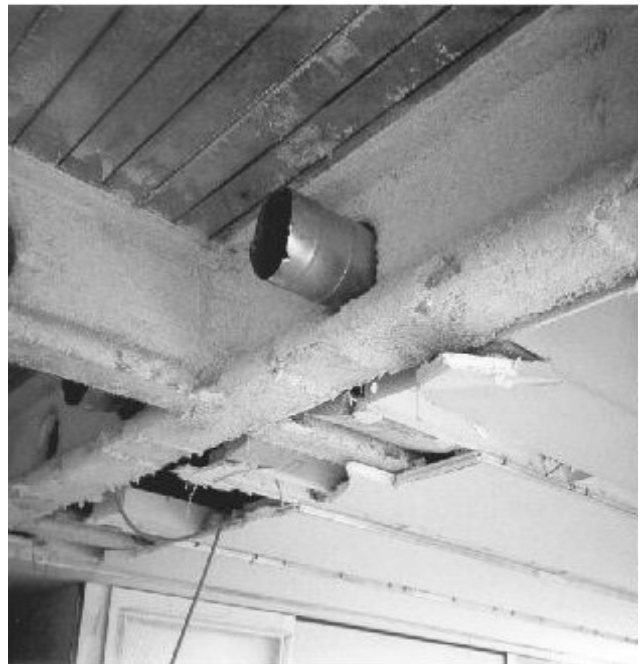
*Spritzasbest an einer metallischen Tragkonstruktion, IST*

Spritzasbestbeläge entstanden, indem man Asbest mit Bindemitteln wie Gips vermischte und sie beispielsweise auf die Stahlträger von Hochhäusern, Wohnblocks, Sporthallen, Konzert- und Theatergebäuden spritzte. Einfamilienhäuser besitzen selten Spritzasbestbeläge. Das Spritzasbestverfahren war zum einen eine Massnahme zum Schutz vor Bränden, zum andern diente es der Schallisolation und Wärmedämmung.

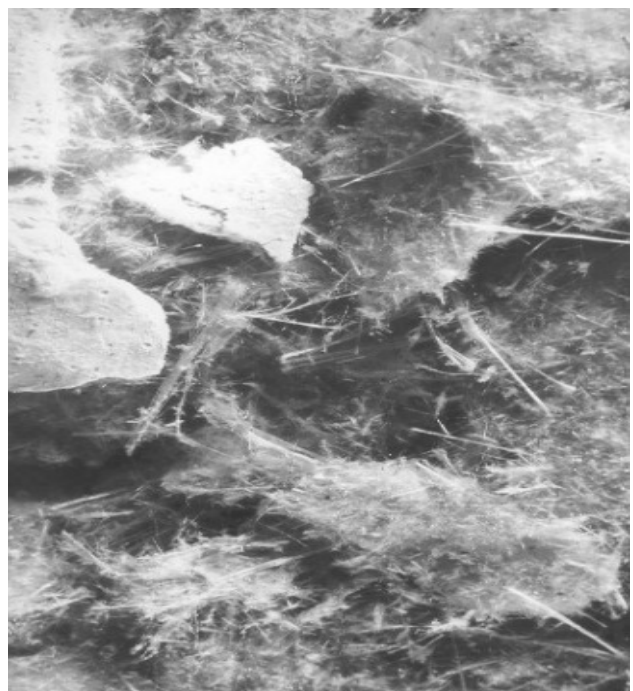
*Vergrößerung eines Spritzasbestbelags mit Fasern aus Mineralwolle und spitzen Asbestfaserbüscheln, Foto: SA*

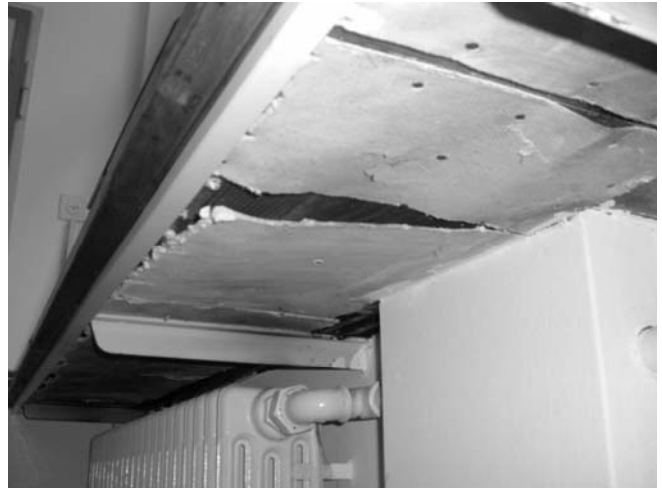
*Frei zugängliche Asbestpappe an Fensterbrettuntersichten,  
Foto: Kant. Lab. Basel-Stadt*

Nicht selten hielten Isolationen aus Asbestpappe - fixiert unter Fensterbrettern - Einzug in fast jedes Zimmer. Durch die freie Zugänglichkeit ist die Asbestpappe in dieser Anwendung gerade für Kinder besonders gefährlich. So können bei Manipulationen sehr leicht Asbestfasern freigesetzt werden. Der Rückbau ist spezialisierten Sanierungsfirmen vorbehalten.

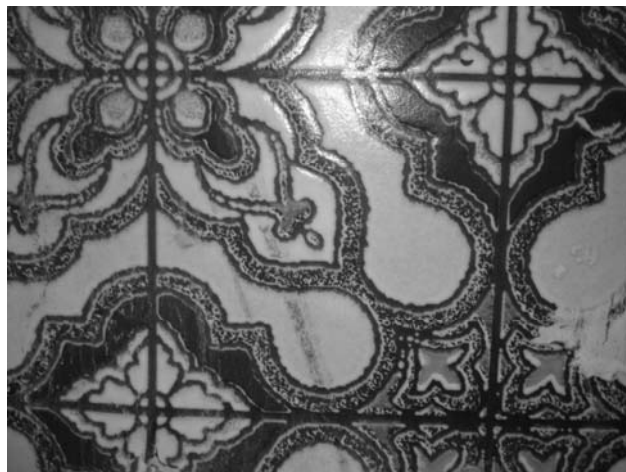
*Dreischichtiger Bodenbelag mit Asbestpappe, Foto: Carbotech AG*

Der zweite Typ ist gefährlicher. Die asbesthaltigen PVC-Boden- und Wandbelagsbahnen bestehen aus drei Schichten und wurden zwischen 1970 und 1982 hergestellt. Die unterste etwa 0.5 Millimeter dicke Schicht besteht zu bis zu 90 Gewichtsprozenten aus Asbest. Darüber liegen zwei asbestfreie Schichten: Direkt auf die Asbestpappe folgt eine Schicht aus einem porösen PVC-Schaumkunststoff, darüber eine Schicht aus Kunststoff.

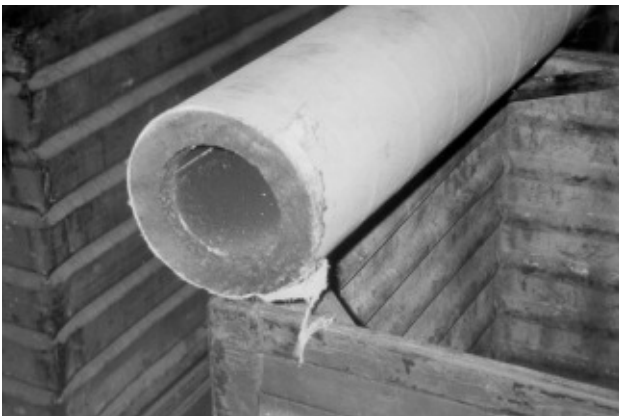
*Asbesthaltige Rohrisolation, Foto IST*

Asbesthaltige Rohrisolationen finden sich an Heisswasser- und Dampfleitungen, seltener an Kaltwasserleitungen.

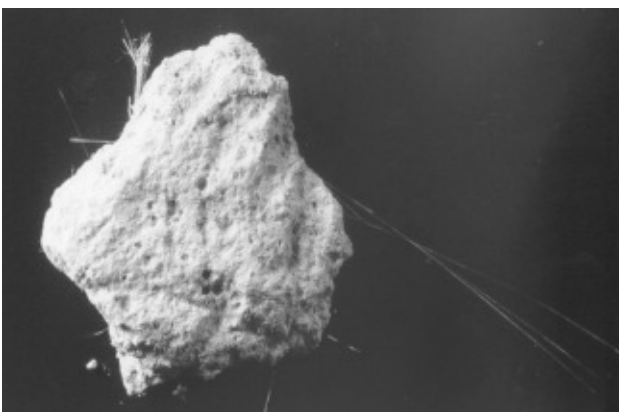
*Mörtel aus einer asbesthaltigen Rohrisolation mit sichtbaren Asbestfaserbüscheln, Foto: SA*

Dabei sind zwei Isolationstypen bekannt. Zum einen gibt es Rohrisolationen mit einer recht gut erkennbaren Isolations-

schicht aus fast reinem Asbest. Weitaus häufiger finden sich in der Schweiz aber dreischichtig aufgebaute Isolationen: Der Asbest befindet sich büschelweise verteilt in der mittleren Schicht aus einigen Millimetern bis Zentimetern dickem Mörtel und erreicht einen Anteil von 0.01 bis 5 Gewichtsprozenten. Die innere Schicht besteht aus Kork oder Glaswolle, über der Mörtelschicht befindet sich eine Gazeschicht. Reparatur- und Sanierungsarbeiten an asbesthaltigen Rohrisolationen sind riskant: Es können ohne weiteres mehrere Millionen Asbestfasern je Kubikmeter Luft dabei frei werden. Deshalb gilt es dringend die vorgeschriebenen Schutzmassnahmen einzuhalten.<sup>5</sup>

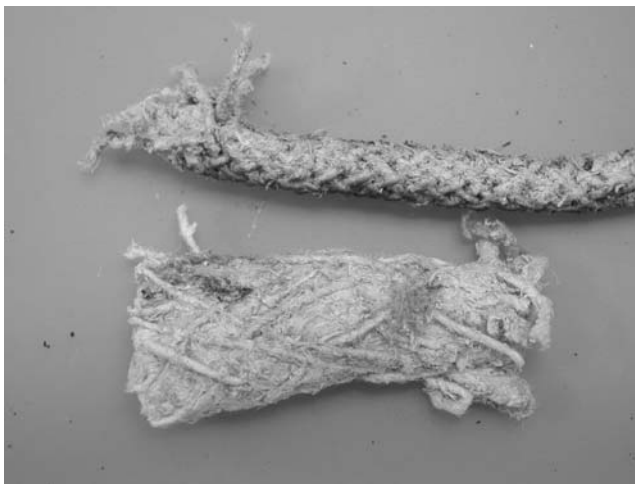
*Asbestschnüre. Verwendung zur Abdichtung an brandgefährlichen Stellen, Foto IST*

Schnüre mit hohen Asbestmengen von bis zu 100 Gewichtsprozenten wurden als Brandschutzmassnahme häufig in Öl- und Kachelöfen, sowie Kesseln und Brennern von Zentralheizungsanlagen eingesetzt.<sup>9</sup> Weil der Asbest schwach gebunden ist, müssen Reparaturen an Geräten mit asbesthaltigen Schnüren, Isolationsbändern, Filtern und Dichtungen unter Einhaltung entsprechender Sicherheitsvorkehrungen erfolgen.
