# Asbest erkennen – richtig handeln

**suva**Pro

## Übersicht der Erkennungsbilder

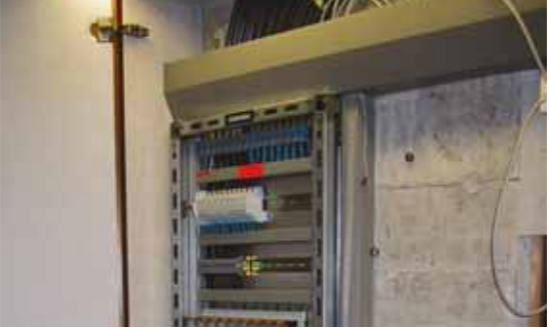
## **Asbesthaltige Leichtbauplatten**

Leichtbauplatten z. B. als Brandschutzverkleidungen im Inneren von Elektro-schränken, hier Türverkleidung

→ Aus asbesthaltigen Leichtbauplatten können bereits ohne mechanische Einwirkungen gesundheitsgefährdende Asbestfasern freigesetzt werden.

→ Auch bei kleinen und kurzfristigen Arbeiten können grössere Mengen gesundheitsgefährdender Asbestfasern freigesetzt werden.

Vorgesetzte benachrichtigen. Das weitere Vorgehen abklären. Entfernung nur durch Spezialfirmen für Asbestsanierungen. Weitere Angaben ab Seite 24.

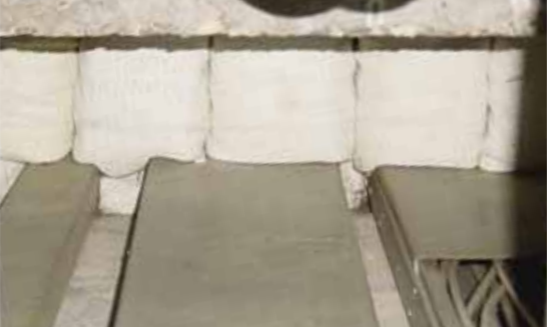
## **Asbestkissen zur Brandabschottung**

Asbestkissen z. B. in Wanddurchführungen von Kabelkanälen (Stoffgewebe und Füllung meist aus reinem Asbest)

→ Durch Luftzirkulation in der Umgebung der Abschottung können bereits ohne Fremdeinwirkung gesundheitsgefährdende Asbestfasern freigesetzt werden.

→ Auch bei kleinen und kurzfristigen Arbeiten können grössere Mengen gesundheitsgefährdender Asbestfasern freigesetzt werden.

Vorgesetzte benachrichtigen. Das weitere Vorgehen abklären. Entfernung nur durch Spezialfirmen für Asbestsanierungen. Weitere Angaben ab Seite 24.

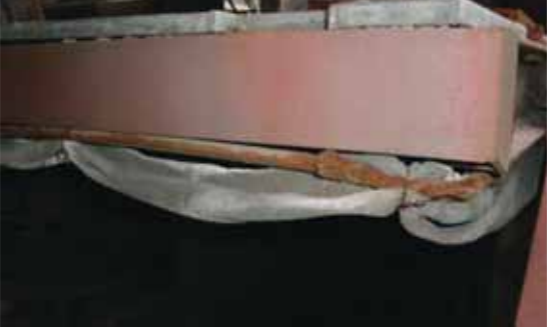
## **Asbesttücher als Brand- oder Feuerschutz**

Sie bestehen aus fast reinem Asbest

→ Aus beschädigten Asbesttüchern können gesundheitsgefährdende Asbestfasern freigesetzt werden.

→ Beim Entfernen oder Beschädigen können grössere Mengen gesundheitsgefährdender Asbestfasern freigesetzt werden.

Vorgesetzte benachrichtigen. Das weitere Vorgehen abklären. Entfernung nur durch Spezialfirmen für Asbestsanierungen. Weitere Angaben ab Seite 24.
