Titel: Unterlagsmaterialien unter Bodenbelägen – richtiges System und korrekte Verarbeitung sind von Bedeutung!

Autor: Torsten Grotjohann (öffentlich bestellter und vereidigter Berufssachverständiger und Inhaber des iff)

Firma: iff Institut für Fussbodenbau

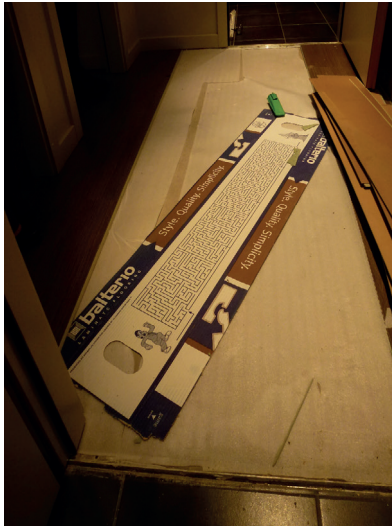
Foto 1 zeigt eine Laminatbodenebene, bei welcher auf Grund unzureichender Untergrundvorbereitungsmaßnahmen letztendlich Verpackungsmaterial als zusätzlicher Ebenheitsausgleich

verwendet wurde, da die Unterlage diesbezüglich wohl deutlich überschätzt wurde.

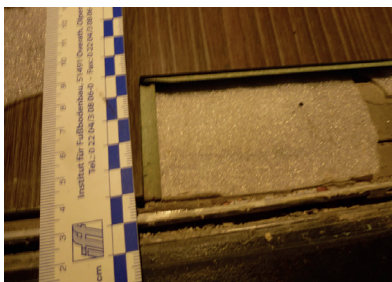
Einfache PE – Schaumunterlagen sind sicherlich eine preiswerte Alternative, können jedoch bezogen auf die technischen Eigenschaften keinen vollwertigen Ersatz für hochwertige Unterlagen darstellen, siehe hierzu Foto 2.

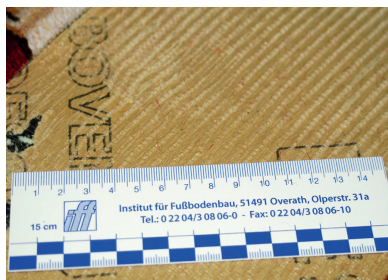
Die Fotos 3 + 4 zeigen ein Beispiel für eine ungenügende Aretierung des textilen Bodenbelages zur Unterlage hingehend durch eine Überschreitung der Einlegezeit des Bodenbelages in den Klebstoff und eine hieraus resultierende, ungenügende Benetzung der Belagsrückseite mit Klebstoff.

Wird die Unterlage zum Untergrund und der textile Bodenbelag zur Unterlage hingehend vollflächig geklebt, so kommt der Auswahl eines geeigneten Klebstoff, der Klebstoffmenge und der Ablüfte-/ Einlegezeit des Klebstoffs ebenfalls eine besondere Bedeutung zu, auch hier sind unbedingt die Herstellerempfehlungen zu beachten.

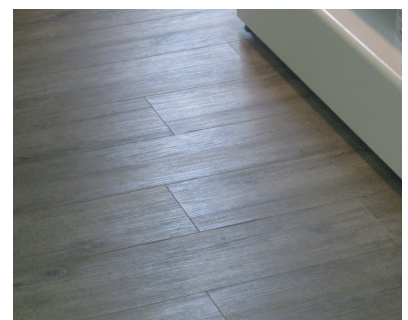
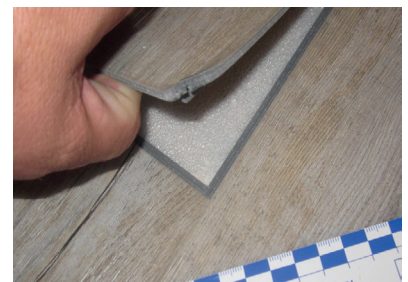
Die nachfolgenden Fotos 5 + 6 zeigen eine schwimmend verlegte LVT – Belagsebene, bei welcher sich durch den zusätzlichen – entgegen der Herstellerempfehlung – Einsatz einer in diesem Fall auch noch grundsätzlich ungeeigneten PE – Schaumunterlage die Klick-Verbindungen wieder entriegelt haben, da die geringe Druckfestigkeit der Unterlage signifikante gegenläufige Bewegungen der Bodenbelagselemente zueinander zugelassen hat.

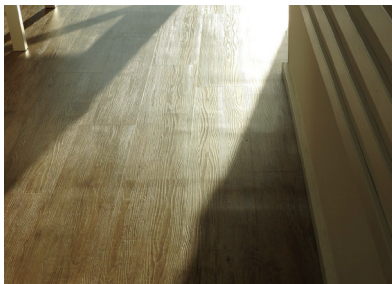
Auf Foto 7 ist dargestellt, dass Unterlagen nicht für den Ausgleich von Unebenheiten geeignet sind und somit eine Untergrundvorbereitung auch nicht ersetzen können. Überbrücken die LVT – Planken anfangs noch vorhandene Unebenheiten und scheinen diese zu kaschieren, so werden sich die LVT - Planken durch ihre thermoplastischen Eigenschaften später im Rahmen der Nutzung den Konturen und somit Unebenheiten des Untergrundes anpassen.

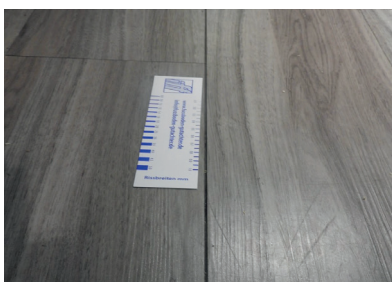
Häufig in der Sachverständigenpraxis festzustellen ist auch das Thema der Fugenöffnungen bei LVT – Klickbelägen, siehe Fotos 8 + 9.

Neben anderen Ursachen ist auch hier häufig die Wahl einer ungeeigneten Unterlage oder eine falsche Verarbeitung festzustellen. Es gibt eigentlich nichts, was man in diesem Zusammenhang nicht erleben kann.

Die häufig empfohlenen und systembezogenen Unterlagen für LVT – Klickbeläge zur schwimmenden Verlegung sind den meisten Fachleuten bekannt und müssen eigentlich nicht weiter erklärt werden. Die Unterlage wird lose ausgelegt (quer zur späteren Verlegerichtung des Bodenbelages) und anschließend wird auf der Oberseite die Folie abgezogen, da auf der Oberseite der Unterlage ein Klebstoff werkseitig appliziert wurde.

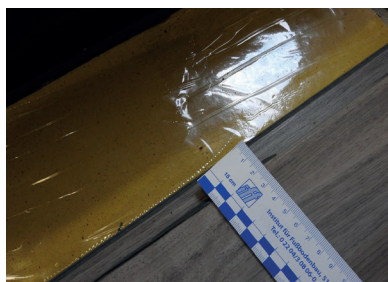
Foto 10 zeigt die richtig eingesetzte Unterlage, welche zum Schaden führte, weil schlichtweg vergessen wurde, die Folie zu entfernen.

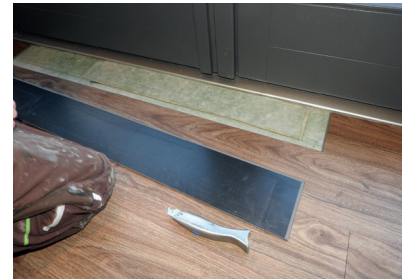
Foto 11 zeigt dann die im System vorgesehene Unterlage, jedoch dieses Mal verkehrt herum verlegt, also mit der klebrigen Oberseite nach unten zum Estrich hingehend.

Aluminiumkaschierte Unterlagen sind in der Regel mit der Alu – Kaschierung nach unten zu verlegen oder die „Aluseite“ ist

zusätzlich mit einem Klebstoff versehen, da der Klickbelag andernfalls auf der Oberseite der „glatten“ Unterlage wandert.

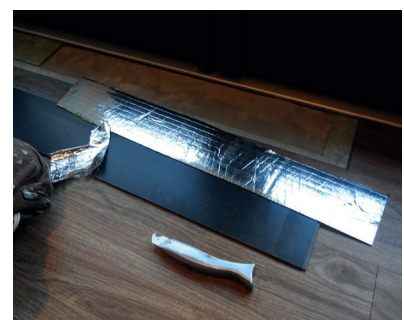
Foto 12 zeigt ein Beispiel, bei welchem die Belagsherstellerin zum Bodenbelag eine alukaschierte Unterlage mit zusätzlicher Klebstoffbeschichtung anbietet, jedoch eine abweichende Unterlage mit Alukaschierung ohne zusätzliche Klebstoffbeschichtung verarbeitet wurde.

Dieser vermeintlich „kleine“ Unterschied führt zu einer glatten Oberseite der Unterlage, so dass sich die gesamte, schwimmend (lose) verlegte LVT – Bodenbelagebene im Raum verschieben kann.
