Titel: Typische Verlegefehler bei der Verlegung von Kautschukbelägen
Autor: Wolfram Steinhäuser
Datum: 04/21

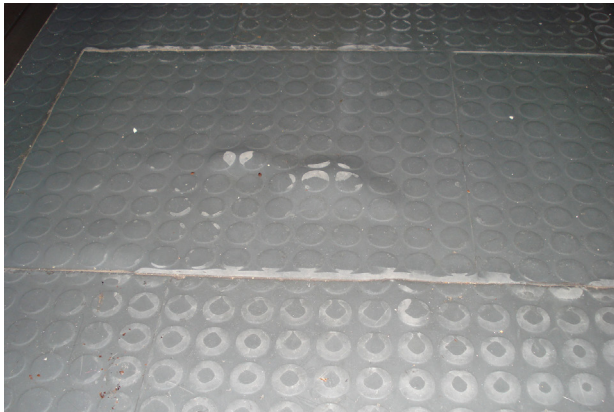
Am häufigsten werden bei der Verlegung von Kautschukbelägen Spitznähte und Fugenbildungen reklamiert. Zu Spitznaht- und Fugenbildungen kommt es in Kautschukbelägen, wenn die zu verlegenden Beläge nicht oder nicht genügend akklimatisiert wurden und/oder starke Temperaturschwankungen in der Abbindephase des Klebstoffes auftreten. Die noch zu kalten Kautschukfliesen dehnen sich beispielsweise im anziehenden Klebstoffbett langsam aus und erzeugen einen Pressdruck.

Blasen und Beulen sowie offene Nähte im Kautschukbelag. / Bild: Wolfram Steinhäuser

Die Beläge sind durch vorheriges Auslegen dem Raumklima anzupassen. Die Ausliegezeit sollte sicherheitshalber beim Hersteller nachgefragt werden. Das unerwartete Ein- und Ausschalten der Heizung sowie die direkte Sonneneinstrahlung auf die frisch verlegten Beläge sollten vermieden werden.

Bei den hier beschriebenen Mängeln muss der Bodenleger nacharbeiten, beispielsweise durch nachkleben und nachträgliche Verfüugung mit

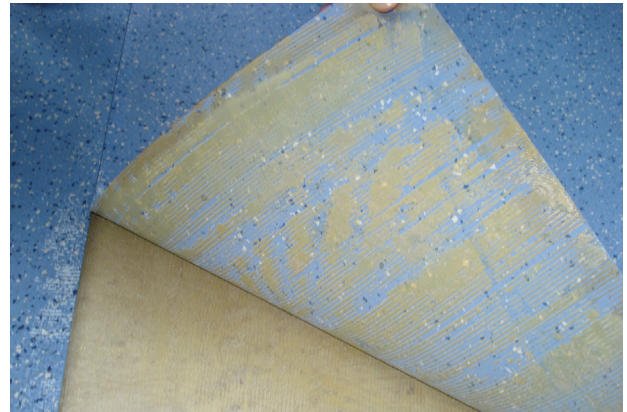
In den Fensterbereichen wurde die Ablüftezeit des Dispersionsklebers überschritten, dadurch haben die Kautschukfliesen keine ausreichende Haftung zur Spachtelmasse.

Generell sollte man bei Klebstoffarbeiten an Fensterfronten besonderes Augenmerk auf die Ablüftezeit des Dispersionsklebers richten. In den Fensterbereichen lüften die Dispersionskleber durch die Wärmestrahlung wesentlich schneller ab als auf

der übrigen Fläche. Die Ablüftezeit ist dann oft in den Fensterbereichen überschritten und es kommt nur zu einer leichten Anhaftung des Kautschukbelages an den Untergrund, die sich bei raumklimatischen Veränderungen sehr schnell löst. Die Folge ist dann schon kurze Zeit nach der Verlegung eine erhebliche Blasen- und Beulenbildung im Fensterbereich. Am sichersten ist bei solchen Flächen der Einsatz eines Reaktionsharzklebers.

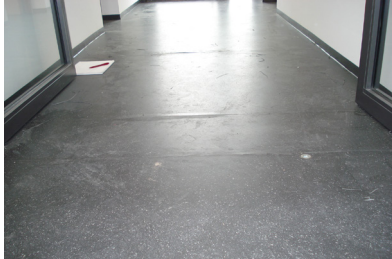
Stippnähte und sich im Kautschukbelag abzeichnende Sandkörner unter dem Belag.

In der Oberfläche der Kautschukbelagsbahnen zeichneten sich deutlich Sandkörner und Kellenschläge ab, die vom Auftraggeber reklamiert werden.

Besonders bei Kautschukbelägen zeichnet sich jeder Kellen-

schlag, jede Unebenheit, jede Verschmutzung und jedes Sandkorn in der Belagsoberfläche ab. Sandkörner können nach der Belagsverlegung auch nicht mehr durch einen Schlag mit dem Hammer zertrümmert und beseitigt werden, dafür ist der Belag zu weich. Die Oberflächenoptik wird dadurch entscheidend beeinträchtigt, vor allem bei unifarbene und hochglänzend eingepflegte Belägen führt das in der Regel zur Mängelrüge.

Kellenschläge sind nach Meinung der Sachverständigen kein Kavaliédelikt. Deshalb muss unter Kautschukbelägen immer ausreichend dick gespachtelt werden, in der Regel mindestens 3 mm dick. Von namhaften Kautschukherstellern wird eine 3mm dicke Spachtelung zwingend gefordert. Die gespachtelte Fläche sollte unmittelbar vor der Verlegung mit einer feinen Körnung überschleifen und anschliessend mit einem Industriesauger abgesaugt werden, besonders wenn Verschmutzungen der gespachtelten Fläche vorhanden sind.

Um dieses Schadensbild -sich in der Belagsoberfläche abzeichnende Sandkörner und/oder Kellenschläge- zu beseitigen, muss der verlegte Kautschukbelag in den meisten Fällen vollflächig entfernt werden. Der alte Klebstoff ist abzuschleifen, die vorhandene Spachtelmasse abzusaugen und mit einem Dispersionsvorstrich zu grundieren. Anschliessend ist 3mm dick zu spachteln und der Kautschukbelag mit einem geeigneten Kleber zu verlegen.

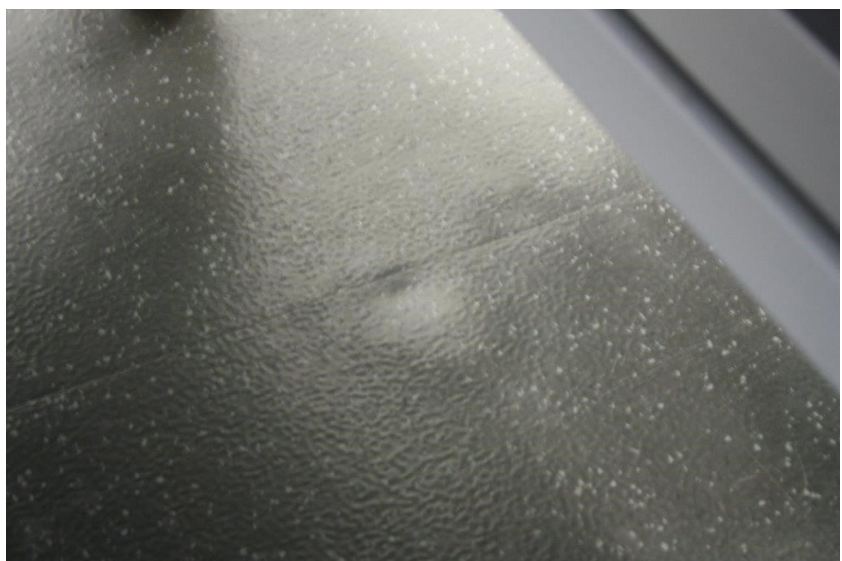
Zu Belagsverformungen kann es kommen, wenn der auftretende Druck bei der Nutzung/Belastung des Belages die Festigkeit des Kautschukbelages übersteigt. Das tritt dann auf, wenn Rollen oder Füsse von Ausrüstungsgegenständen beispielsweise in Labors oder Produktionseinrichtung enorme Druckbelastungen ausüben oder für solche Beläge nicht geeignet sind. Deshalb muss die Nutzung der Kautschukbeläge im Vorfeld vom Bauherrn/Auftraggeber klar definiert sein. Darauf sollte jeder Bodenleger achten.

Belagsverformung durch überhöhte Rollenbelastung eines Transportmittels.
