Titel: Hochkantlamellenparkett Verlegung / Klebung einschließlich Oberflächenschutz

Autor: Siegfried Heuer (öffentlich bestellter und vereidigter Berufssachverständiger)

Firma: ISH-Institut Bau- und Fußbodentechnik

Tatort: Exklusives/repräsentatives Verwaltungsgebäude

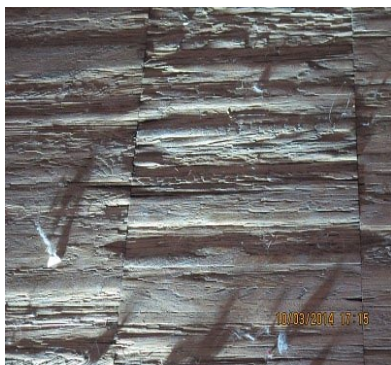
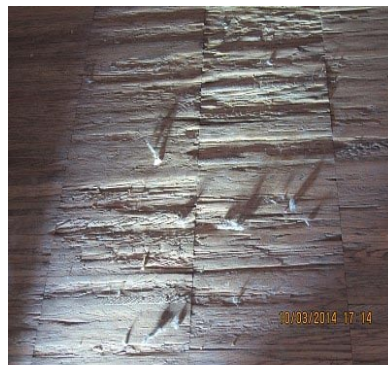
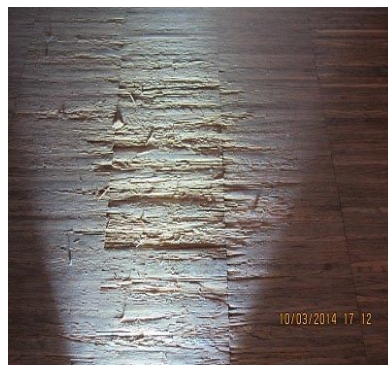
- Trampelpfaden
- partielle Zerstörung der Hochkantlamellen im Drehsesselbereich
- Splitterungen der Hochkantlamellenstäbchen.

1. nicht funktionstaugliche Drehsesselrollen, die teilweise Beschädigungen aufwiesen, zum Einsatz kamen und für diesen Verwendungsbereich in keinsten Weise geeignet waren bzw. sind,
2. ein mangelhafter Oberflächenschutz, der keine Funktionalität aufwies, vorhanden war bzw. vorlag,
3. Kontaktschmutzansammlungen Schmirgelwirkungen auf

der Oberfläche des Hochkantlamellenparketts verursachten.

Hierbei handelt es sich also nicht nur um Gebrauchsspuren durch eine übliche Nutzungs- und Gebrauchstauglichkeit, sondern durch beschädigte und nicht funktionstaugliche Rollen der Drehsessel und mangelhafte Reinigung und Pflege der Hochkantlamellenparkettebene sind diese Schadensbilder entstanden.

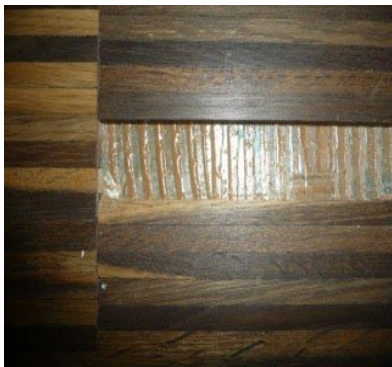
- Mangelhafte/ungenügende Durchlaufmenge Klebstoff,
- Überschreitung der Einlegezeit des Klebstoffsystems,
- mangelhafte Klebstoffbenetzung an der Rückseite/Unterseite der Hochkantlamellenebene,

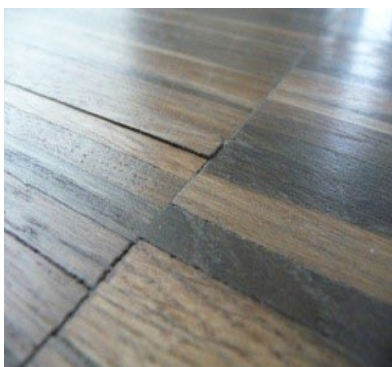
- Kohäsionsbrüche innerhalb der Spachtelmassenschicht/Ausgleichsmassenschicht,
- unübliche Plakatierungen innerhalb der Hochkantlamellenflächen,

In diesem Fall hätten Vorsortierungen des Hochkantlamellenparketts vorgenommen werden müssen oder es hätte nach Abstimmung mit dem Besteller „vorsortiertes Hochkantlamellenparkett“ bestellt und zum Einsatz kommen müssen.

Technik vorgibt. Selbstverständlich sind beim Auspacken und beim Verlegen von Hochkantlamellen die bereits mehrfach genannten helldunkel Effekte (= Splintholz/Kernholz) deutlich erkennbar. In diesem Fall hätten die Hochkantlamellenstäbchen mit erheblichen Farbdifferenzen nicht unmittelbar direkt nebeneinander verlegt werden dürfen, wie in diesem Fall als „Plakatierung“.

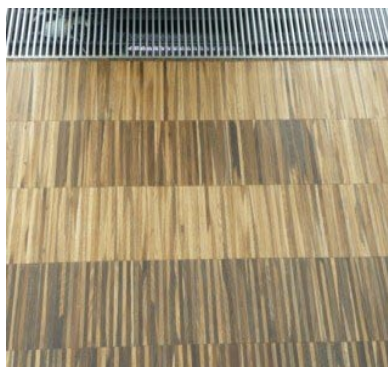
Die Nutzung/Frequentierung und Lichtreflexionen/Lichteinfall brachten es an den Tag.
