Asbest erkennen – richtig handeln

suvaPro

Sicher arbeiten

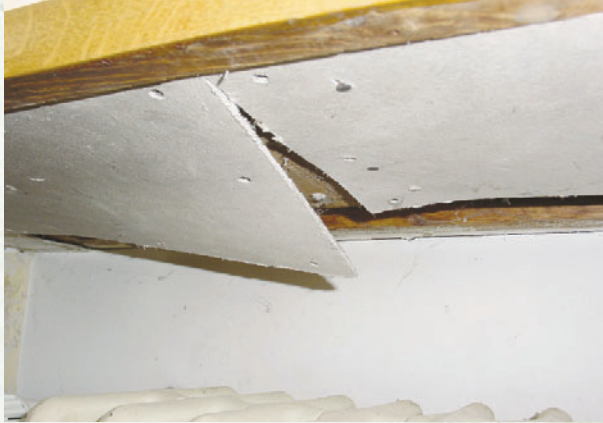
Asbesthaltige Leichtbauplatte

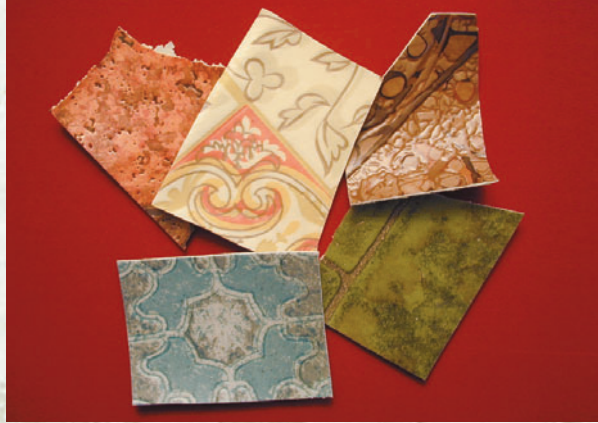
Cushion Vinyl 3-Schichten-Beläge

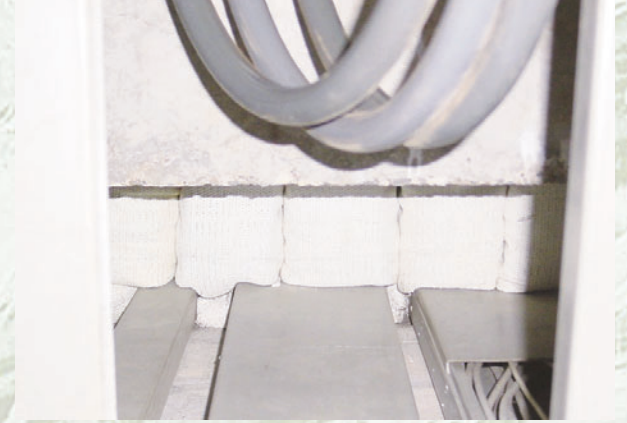
Asbestkissen zur Brandabschottung

<p>Asbestkissen zur Brandabschottung Asbestkissen z.B. in Wanddurchführungen von Kabelkanälen</p>	Durch Luftzirkulation und Vibrationen in der Umgebung der Abschottung, können bereits ohne Fremdwirkung Asbestfasern freigesetzt werden.	Auch bei kleinen und kurzfristigen Arbeiten können grössere Mengen von gesundheitsgefährdenden Asbestfasern freigesetzt werden.

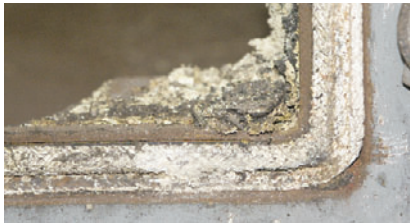
<p>Isolationen aus Asbestmatten Verwendung z.B. als Hitzeisolation bei Brenn- und Ofenkammern</p>	Ohne Beschädigung besteht eine geringe Gefährdung durch Freisetzung von Asbestfasern.	Beim Entfernen oder Beschädigen können grössere Mengen von gesundheitsgefährdenden Asbestfasern freigesetzt werden.
