Titel: Diese Reklamationen kann jeder Bodenleger bei der Verlegung von Linoleumbelägen vermeiden

Autor: Wolfram Steinhäuser

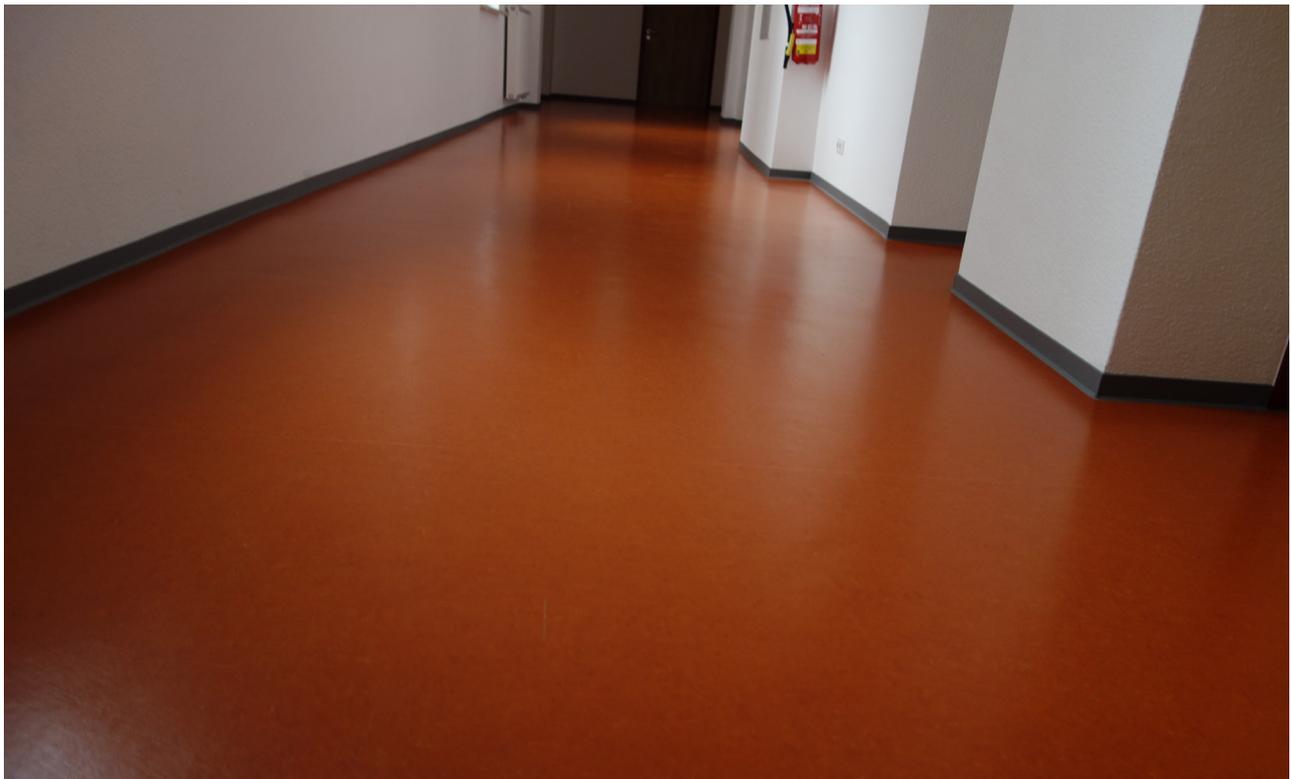
Bei der Linoleumverlegung ist darauf zu achten, dass die Bahnen richtungsgleich zu verlegen sind, Bilder: Wolfram Steinhäuser

Wenn die einzelnen Bahnen nach der Linoleumverlegung abwechselnd glänzend und matt wahrgenommen werden, ist das ein optischer Mangel, den die meisten Auftraggeber nicht oder nur bedingt akzeptieren. Deshalb ist bei der Linoleumverlegung

unbedingt darauf zu achten, dass die Bahnen grundsätzlich richtungsgleich zu verlegen sind. Das Oberflächenfinish wird werkseitig maschinell in einer Walzentechnik aufgetragen. Dadurch kommt es bei einer gestürzten Verlegung zu unterschiedlichen

Lichtbrechungen, die einzelnen Bahnen erscheinen abwechselnd glänzend und matt.

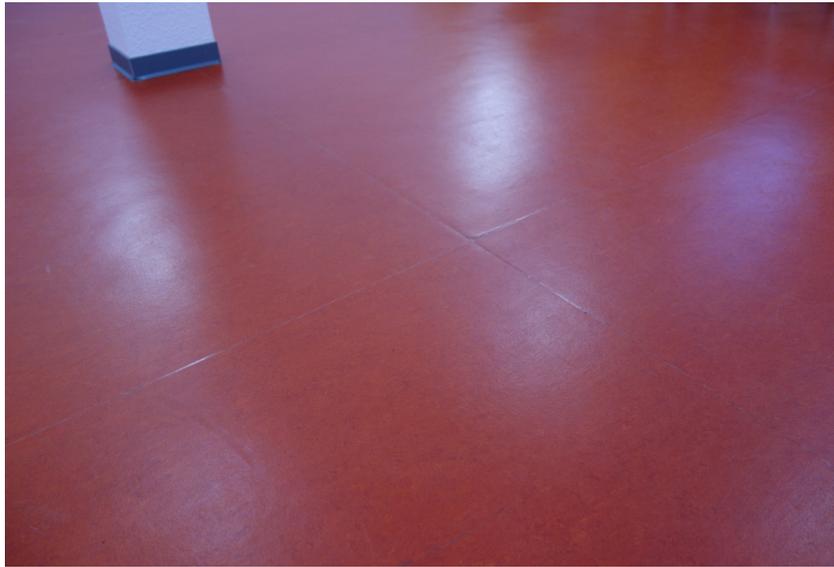
Stippennähte im Kopfbereich des Linoleumbelages

Um Aufstippungen und Abplatzungen im Nahtbereich zu vermeiden, müssen grundsätzlich beide Werkskanten bei einem

Linoleumböden mit einem geeigneten Nahtkantenschneider entfernt werden. Unter Verwendung von Nahtanreissern muss das Abschneiden entgegengesetzt der Anreissrichtung erfolgen. Der Nahtschnitt im Klebstoffbett ist mit ca. 0,5 mm Luft zwischen den Bahnen durchzuführen. Anschliessend ist mit einer Nahtwalze anzuwalzen.

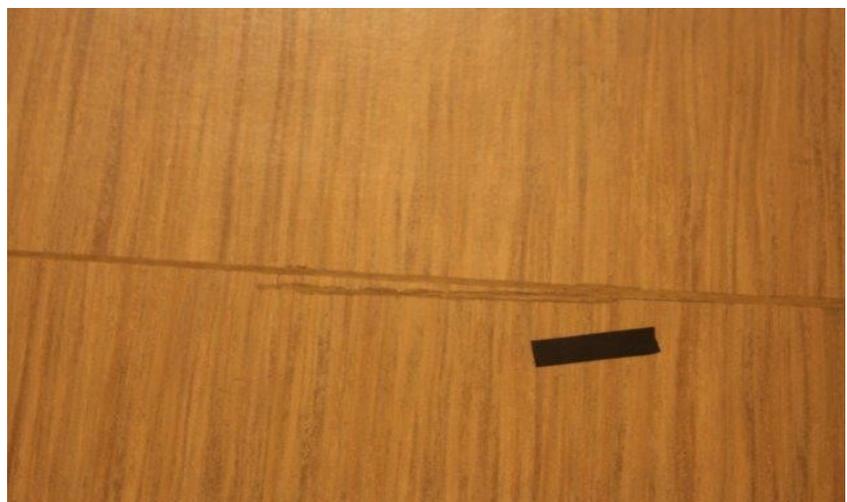
Die Schweisssschnur in den Fugen war eingefallen und stark verschmutzt. An den Verfugungen neben den Nähten traten vereinzelt dunkle Stellen auf. Diese beiden Mängel wurden vom Bauherrn reklamiert. Auch

Nicht akzeptable Fugenausbildung

Im Gegensatz zur thermischen Verschweissung von PVC erfolgt die Verfugung der Linoleumbahnen nur in Form einer Heissverklebung. Der Linoleumbelag muss nicht zwingend auf die gleiche Temperatur wie der Schmelzdraht gebracht werden. Die Temperatur beim Verfugen beträgt je nach Hersteller zwischen 350 bis 420° und darf nicht überschritten werden. Vereinzelt auftretende dunklen Stellen sind auf das Verbrennen des Linoleumbelages bei der Verfugung des Linoleumbelages zurückzuführen. Verbrennungen kann man mit einer Probeverfugung vermeiden. Erfolgt die Verfugung mit zu hoher Temperatur, zu langsam oder zu dicht am Belag, werden die Belagsoberfläche oder das Werksfinish verbrannt. An den Verfugungen entstehen neben den Nähten dunkle Stellen. Der überstehende Teil der Schweiss- bzw. Thermoschnur muss zuerst im warmen Zustand mittels eines Schweissnahtschlittens und anschliessend nach dem Erkalten oberflächenbündig mit einem Viertelmondmesser abgestossen

werden. So wird ein Einfallen der Schweiss- oder Thermoschnur vermieden und deren extremes Anschmutzen im Zuge der Nutzung verhindert.

Diesen Mangel kann man beseitigen, indem die Schweisschnur in den eingefallenen Bereichen entfernt und fachgerecht erneuert wird. Die Verbrennungen lassen sich ähnlich wie die Reparatur von Löchern in Linoleumbelägen beseitigen. Diese Möglichkeit wird ausführlich von den Linoleumherstellern beschrieben.

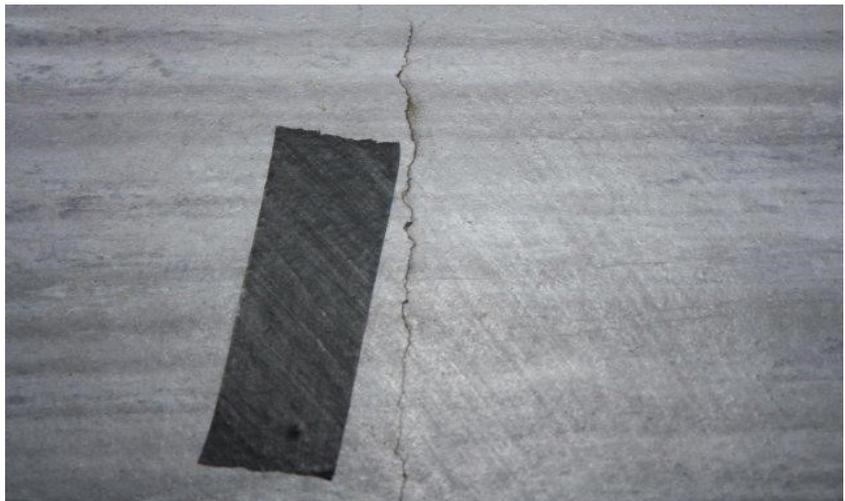
Risse im Linoleumbelag
